In de afgelopen jaren is er een discussie ontstaan tussen de vereniging van eigenaren (VvE) van het recreatiepark Tusken de Marren te Akkrum en de projectontwikkelaar TDM. De VvE stelt dat door de vlotte realisatie van de laatste drie/vier fases in de ontwikkeling van het park, de kwaliteit onder druk is komen te staan. Het gaat hierbij om de aangelegde riolering en verharding. Prostijl is gevraagd om hierover een onafhankelijke beoordeling te geven vanuit een civiel technische oogpunt.

Ten behoeve van deze rapportage zijn op locatie inspecties en metingen uitgevoerd door Prostijl Civiel Advies. Voor zover Prostijl onvolkomenheden heeft aangetroffen, zijn deze getoetst aan de hand van de SEB kwaliteitsnorm 2015.

**Kostenraming Hoofdrijweg fase 1 t/m huisnr. 13**

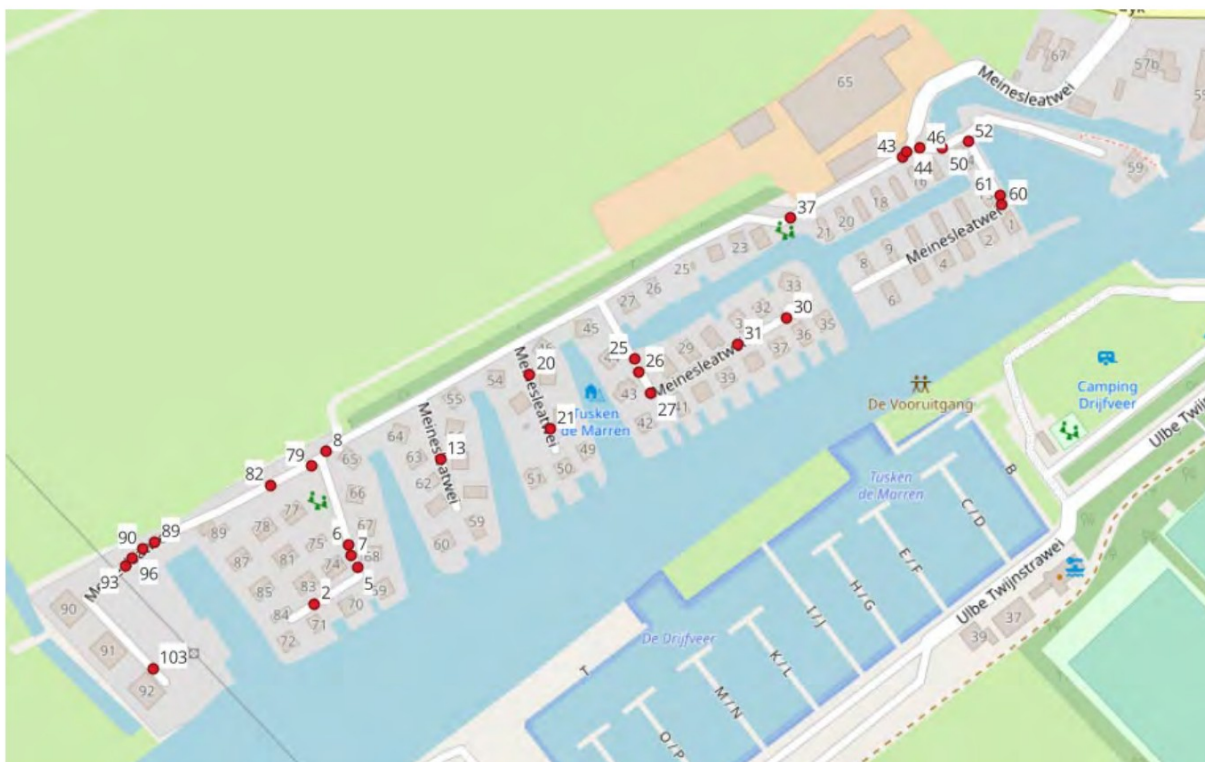
Afbeelding 2.1 Locaties afwijkingen in vlakheid

Op de afbeelding hieronder zijn de locaties weergegeven waar een afwijking in vlakheid is geconstateerd.

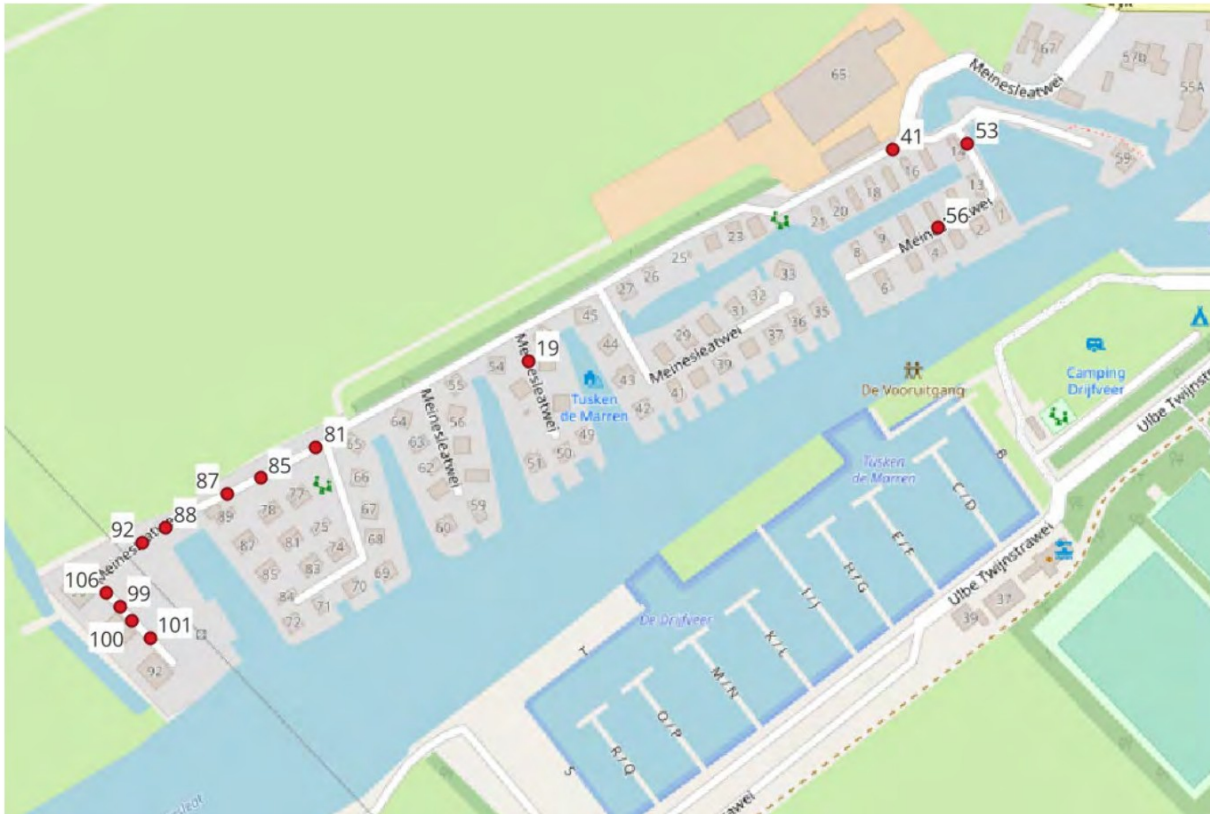
Afbeelding 2.5.2. Locaties van onvoldoende wegprofiel

Op de onderstaande afbeelding worden de locaties weergegeven waar de rijweg niet voldoet aan het gewijzigd tonrond profiel.

In afbeelding hieronder is het huidige wegprofiel (overdreven) geschetst zoals deze is geconstateerd bij de meetpunten 19 t/m 92. Over de kruin van de weg is er geen afschot aanwezig over een te grote breedte van de rijweg waardoor het profiel niet voldoet aan de norm. Het gewenste afschot is niet gerealiseerd waardoor de afwatering van deze rijweg richting de molgoten/kantlagen niet voldoende is. Hiernaast zal bij een geringe verzakking het water blijven staan. Het laatst genoemde is ook het geval bij meting nummer 41. Er is hier een spoor geconstateerd over de as van de weg waardoor het water zal blijven staan.

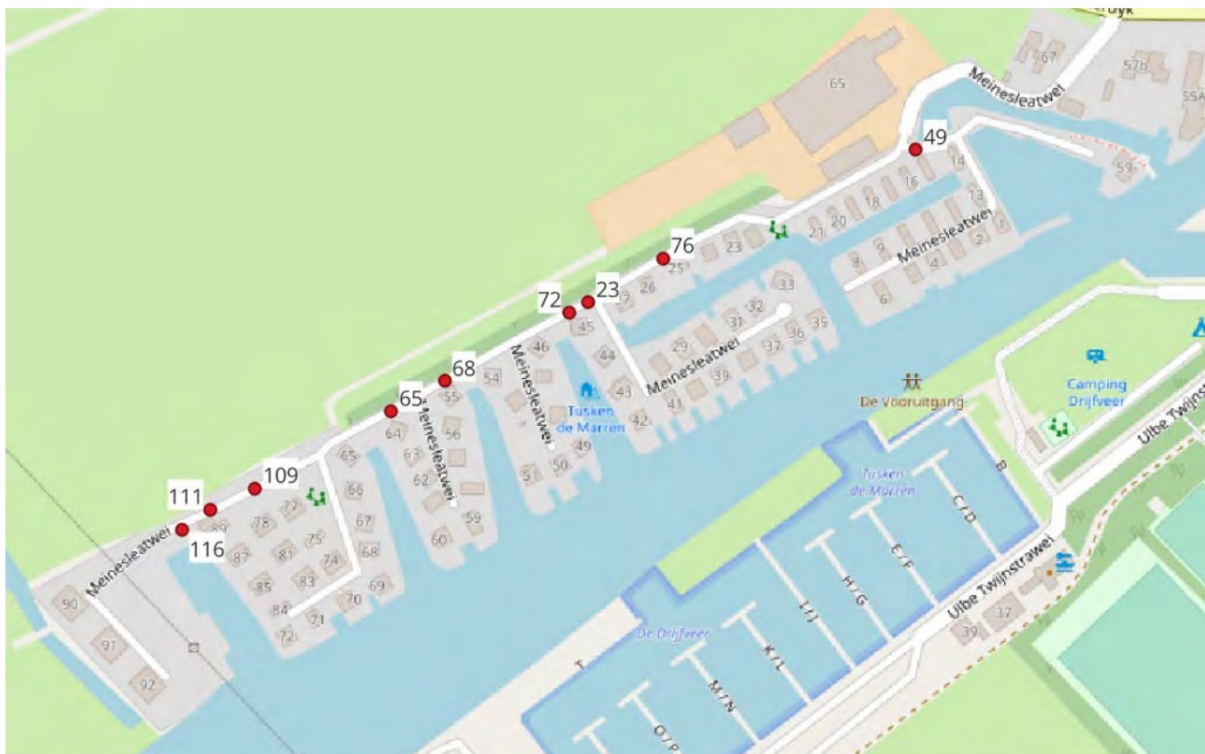
Afbeelding 2.6 Locaties waar de voegbreedte en/of voegvulling onvoldoende is

In de onderstaande afbeelding worden de locaties weergegeven waar de voegbreedte en/of voegvulling niet voldoen aan de norm.

Bij locatie 65 t/m 116 op de kaart bestaat de wegverharding uit betonstraatstenen. Op elk van deze locaties zijn de gemeten voegwijdtes groter dan 5mm wat inhoud dat zowel het herstraatde deel als niet herstraatde deel van de rijweg niet voldoet aan de norm. Hiernaast is de voegvulling op deze locaties niet conform de norm (voor zie foto bijlage 3).

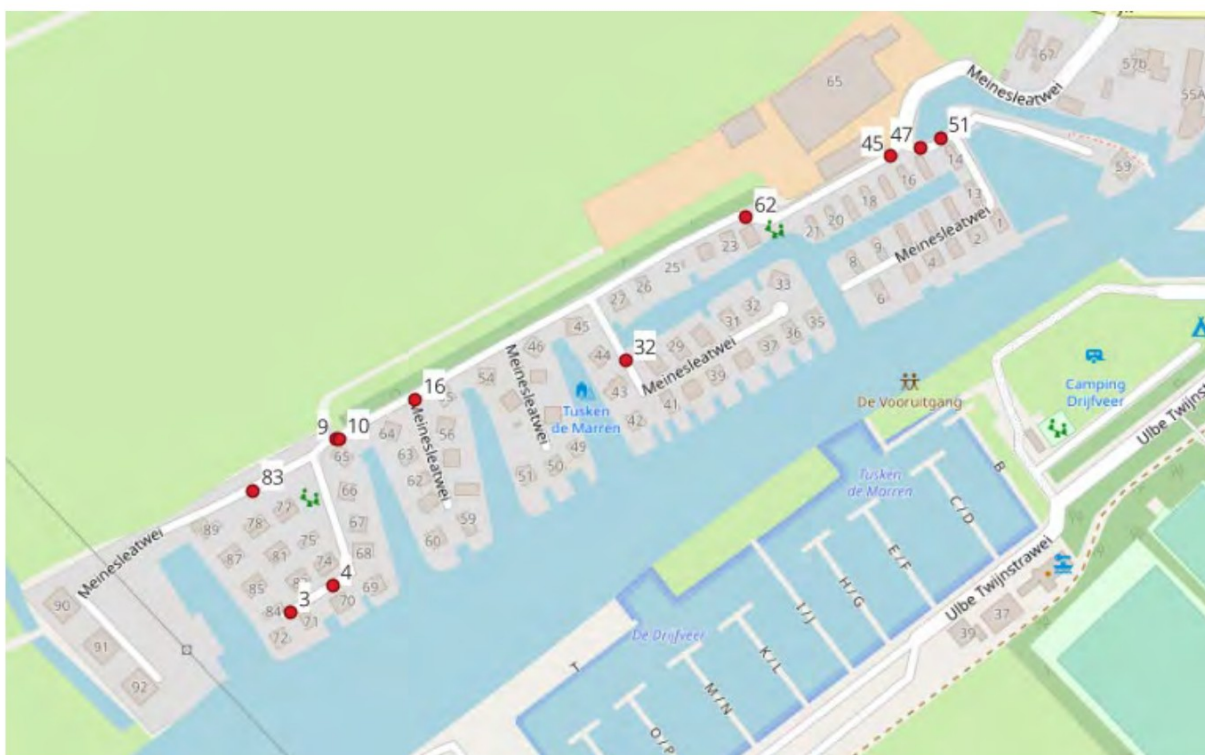
Afbeelding 2.8 Locaties overige herstelpunten

Tijdens de inspectieronde van de bestaande infra in het park zijn er een aantal punten geconstateerd die niet gespecificeerd staan in de kwaliteitsnorm, maar die redelijkerwijs wel hersteld moeten worden. De constateerde punten staan omschreven en aangeven in de afbeelding en tabel hieronder (voor zie foto's bijlage 3).

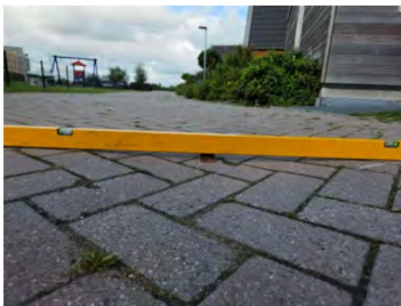
Schadebeeld: Vlakheid  
Locatie: Tusken de Marren, Ulbe Twijnstrawei, 8491 CJ Akkrum, Netherlands  
Locatie omschrijving:

Omschrijving: Spoorvorming 20 mm  
Lengte [m]:  
Breedte [m]:  
Oppervlakte [m2]: 0

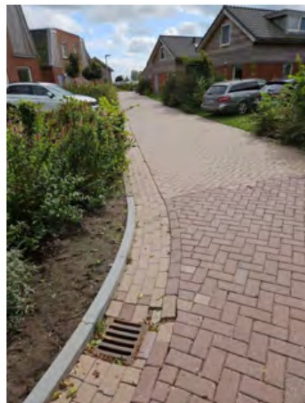
Schadebeeld: Verzakkingen

Omschrijving: Defecte aansluiting ?

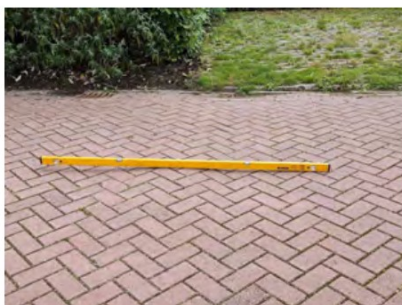
Schadebeeld: Vlakheid  
Locatie: Tusken de Marren, Ulbe Twijnstrawei, 8491 CJ Akkrum, Netherlands  
Locatie omschrijving: Tussen huisnr. 39 en 38

Omschrijving: Bult in rijweg  
Lengte [m]:  
Breedte [m]:  
Oppervlakte [m2]: 0

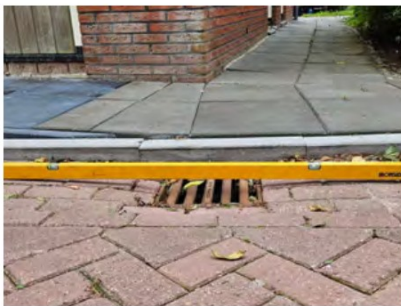
Schadebeeld: Kolk  
Locatie: Tusken de Marren, Ulbe Twijnstrawei, 8491 CJ Akkrum, Netherlands  
Locatie omschrijving: Huisnr 26

Omschrijving: Kolk staat te diep  
Lengte [m]:  
Breedte [m]:  
Oppervlakte [m2]: 0

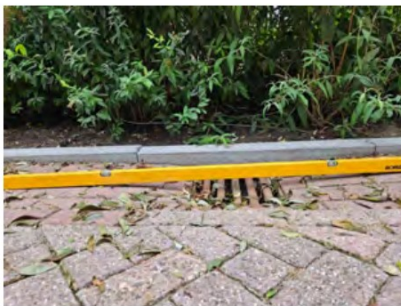
Schadebeeld: Kolk  
Locatie: Tusken de Marren, Ulbe Twijnstrawei, 8491 CJ Akkrum, Netherlands  
Locatie omschrijving: Huisnr. 25

Omschrijving: Kolk staat te diep  
Lengte [m]:  
Breedte [m]:  
Oppervlakte [m2]: 0

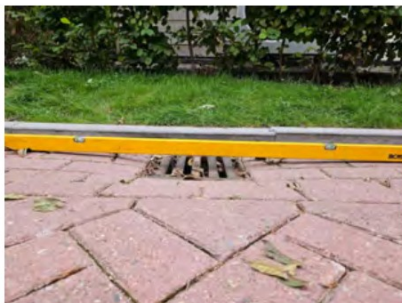
Schadebeeld: Kolk  
Locatie: Tusken de Marren, Ulbe Twijnstrawei, 8491 CJ Akkrum, Netherlands  
Locatie omschrijving: Huisnr. 23

Omschrijving: Kolk staat te diep  
Lengte [m]:  
Breedte [m]:  
Oppervlakte [m2]: 0

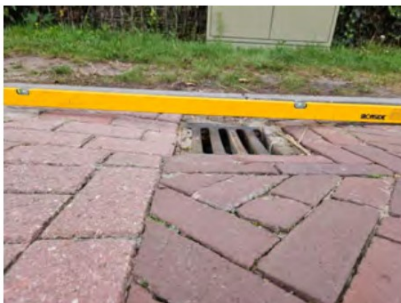
Schadebeeld: Kolk  
Locatie: Tusken de Marren, Ulbe Twijnstrawei, 8491 CJ Akkrum, Netherlands  
Locatie omschrijving: Overgang bss-sbs

Omschrijving: Kolk staat te diep  
Lengte [m]:  
Breedte [m]:  
Oppervlakte [m2]: 0

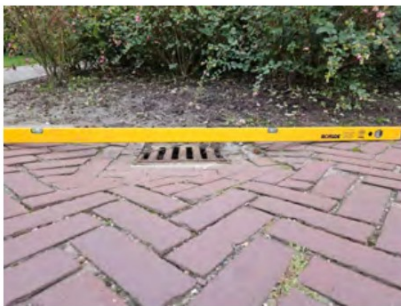
Schadebeeld: Kolk  
Locatie: Tusken de Marren, Ulbe Twijnstrawei, 8491 CJ Akkrum, Netherlands  
Locatie omschrijving: Huisnr 21

Omschrijving: Kolk staat te diep  
Lengte [m]:  
Breedte [m]:  
Oppervlakte [m2]: 0

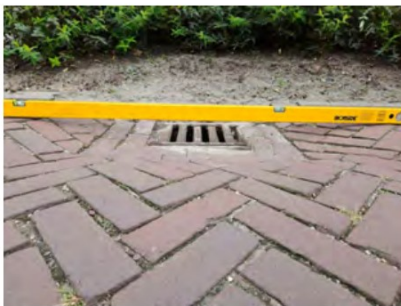
Schadebeeld: Kolk  
Locatie: Tusken de Marren, Ulbe Twijnstrawei, 8491 CJ Akkrum, Netherlands  
Locatie omschrijving: Huisnr 19

Omschrijving: Kolk staat te diep  
Lengte [m]:  
Breedte [m]:  
Oppervlakte [m2]: 0

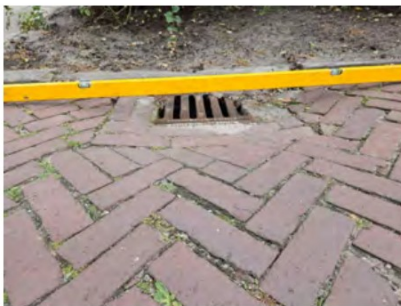
Schadebeeld: Kolk  
Locatie: Tusken de Marren, Ulbe Twijnstrawei, 8491 CJ Akkrum, Netherlands  
Locatie omschrijving: Huisnr 17

Omschrijving: Kolk staat te laag  
Lengte [m]:  
Breedte [m]:  
Oppervlakte [m2]: 0

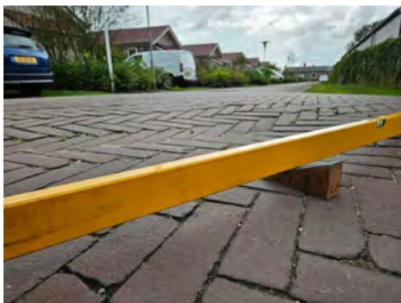
Schadebeeld: Vlakheid  
Locatie: Tusken de Marren, Ulbe Twijnstrawei, 8491 CJ Akkrum, Netherlands  
Locatie omschrijving:

Omschrijving: Verzakking in kruizing ca 28 mm  
Lengte [m]:  
Breedte [m]:  
Oppervlakte [m2]: 0

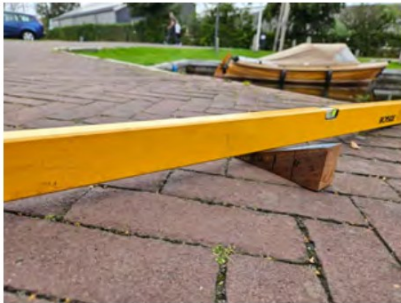
Schadebeeld: Vlakheid  
Locatie: Tusken de Marren, Ulbe Twijnstrawei, 8491 CJ Akkrum, Netherlands  
Locatie omschrijving: Huisnr 14

Omschrijving: Verzakking 20 mm  
Lengte [m]:  
Breedte [m]:  
Oppervlakte [m2]: 0

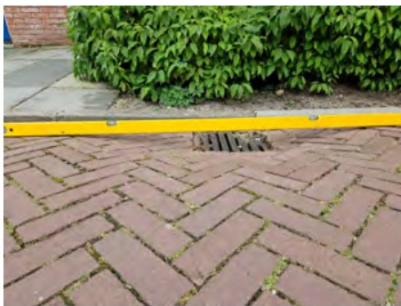
Schadebeeld: Kolk  
Locatie: Tusken de Marren, Ulbe Twijnstrawei, 8491 CJ Akkrum, Netherlands  
Locatie omschrijving: Huisnr. 2

Omschrijving: Kolk staat te laag  
Lengte [m]:  
Breedte [m]:  
Oppervlakte [m2]: 0

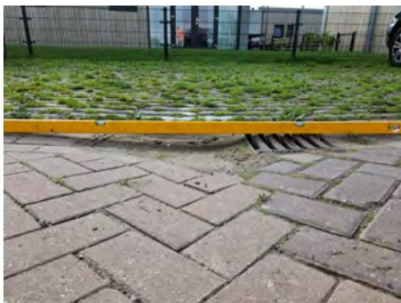
Schadebeeld:                      Vlakheid  
Locatie:                              Tusken de Marren, Ulbe Twijnstrawei, 8491 CJ Akkrum, Netherlands  
Locatie omschrijving:

Omschrijving:                      Afwijking in vlakheid 30mm molgoot, water blijft staan  
Lengte [m]:  
Breedte [m]:  
Oppervlakte [m2]:                      0

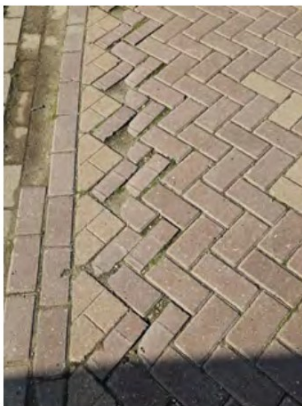
Schadebeeld: Overig  
Locatie: Tusken de Marren, Ulbe Twijnstrawei, 8491 CJ Akkrum, Netherlands  
Locatie omschrijving: Thv bord 77-73

Omschrijving: Onjuiste stenen en stenen ontbreken  
Lengte [m]:  
Breedte [m]:  
Oppervlakte [m2]: 0

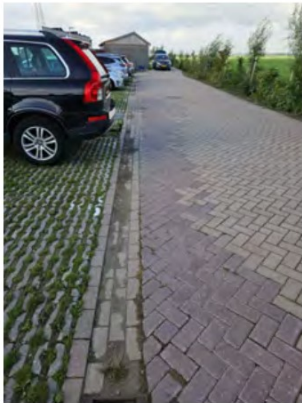
Schadebeeld: Afschot molgoten  
Locatie: Tusken de Marren, Ulbe Twijnstrawei, 8491 CJ Akkrum, Netherlands  
Locatie omschrijving:

Omschrijving: Onjuist afschot, water bereikt kolken niet  
Lengte [m]:  
Breedte [m]:  
Oppervlakte [m2]: 0

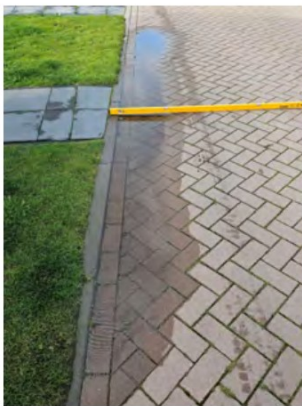
Schadebeeld: Vlakheid  
Locatie: Tusken de Marren, Ulbe Twijnstrawei, 8491 CJ Akkrum, Netherlands  
Locatie omschrijving:

Omschrijving: Spoor 30mm  
Lengte [m]:  
Breedte [m]:  
Oppervlakte [m2]: 0

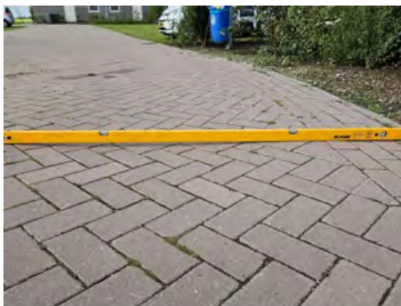
Schadebeeld: Vlakheid  
Locatie: Tusken de Marren, Ulbe Twijnstrawei, 8491 CJ Akkrum, Netherlands  
Locatie omschrijving:

Omschrijving: Spoor 20mm  
Lengte [m]:  
Breedte [m]:  
Oppervlakte [m2]: 0

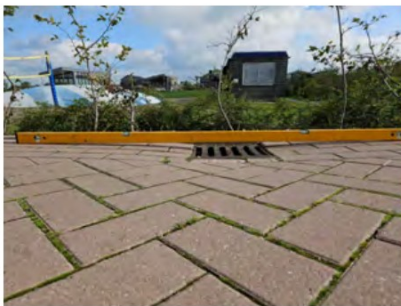
Schadebeeld: Kolken en inspectieputten  
Locatie: Tusken de Marren, Ulbe Twijnstrawei, 8491 CJ Akkrum, Netherlands  
Locatie omschrijving: Huisnr. 94

Omschrijving: Kolk staat te diep  
Lengte [m]:  
Breedte [m]:  
Oppervlakte [m2]: 0

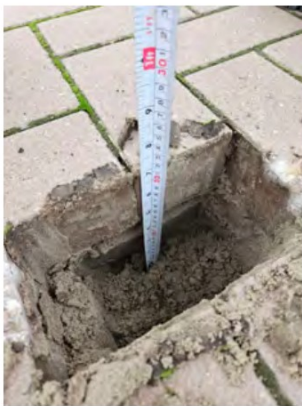
Schadebeeld: Wegconstructie  
Locatie: Tusken de Marren, Ulbe Twijnstrawei, 8491 CJ Akkrum, Netherlands  
Locatie omschrijving: Huisnr. 93

Omschrijving: 13 cm staatlaag dan fundering  
Lengte [m]:  
Breedte [m]:  
Oppervlakte [m2]: 0

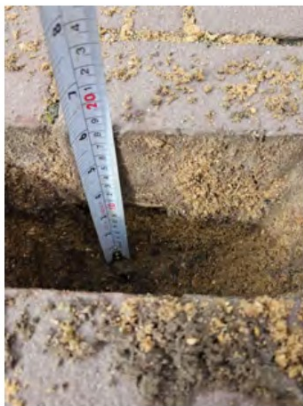
Schadebeeld: Wegconstructie  
Locatie: Tusken de Marren, Ulbe Twijnstrawei, 8491 CJ Akkrum, Netherlands  
Locatie omschrijving: Huisnr 18

Omschrijving: 10 cm straatlaag op fundering  
Lengte [m]:  
Breedte [m]:  
Oppervlakte [m2]: 0

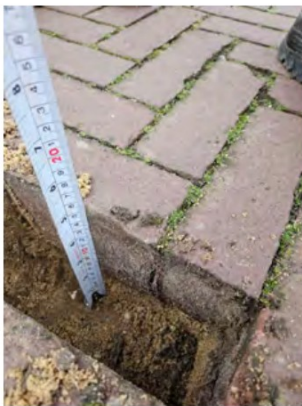
Schadebeeld: Wegconstructie  
Locatie: Tusken de Marren, Ulbe Twijnstrawei, 8491 CJ Akkrum, Netherlands  
Locatie omschrijving: Huisnr 1

Omschrijving: Fundering na 6 cm straatlaag  
Lengte [m]:  
Breedte [m]:  
Oppervlakte [m2]: 0

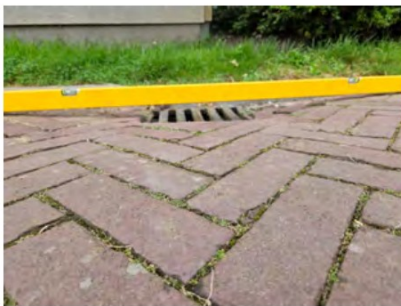
Schadebeeld: Kolk  
Locatie: Tusken de Marren, Ulbe Twijnstrawei, 8491 CJ Akkrum, Netherlands  
Locatie omschrijving: Huisnr 5

Omschrijving: Kolk staat te diep  
Lengte [m]:  
Breedte [m]:  
Oppervlakte [m2]: 0

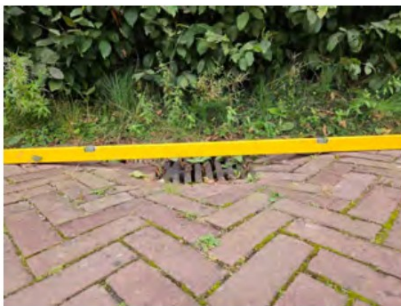
Schadebeeld: Kolk  
Locatie: Tusken de Marren, Ulbe Twijnstrawei, 8491 CJ Akkrum, Netherlands  
Locatie omschrijving:

Omschrijving: Kolk staat te diep  
Lengte [m]:  
Breedte [m]:  
Oppervlakte [m2]: 0

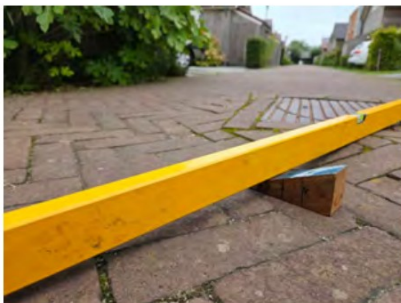
Schadebeeld: Vlakheid  
Locatie: Tusken de Marren, Ulbe Twijnstrawei, 8491 CJ Akkrum, Netherlands  
Locatie omschrijving: Huisnr 8

Omschrijving: Verzakking bij put 20 mm  
Lengte [m]:  
Breedte [m]:  
Oppervlakte [m2]: 0

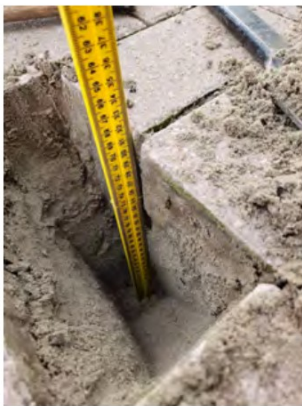
Schadebeeld: Wegconstructie  
Locatie: Tusken de Marren, Ulbe Twijnstrawei, 8491 CJ Akkrum, Netherlands  
Locatie omschrijving: Huisnr. 64

Omschrijving: Na ca 24 cm zand nog geen fundering waargenomen  
Lengte [m]:  
Breedte [m]:  
Oppervlakte [m2]: 0

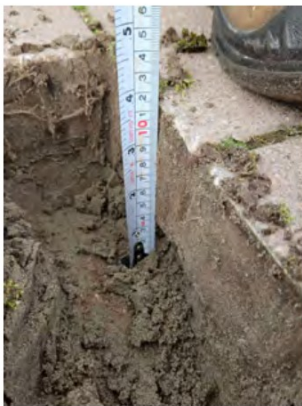
Schadebeeld: Wegconstructie  
Locatie: Tusken de Marren, Ulbe Twijnstrawei, 8491 CJ Akkrum, Netherlands  
Locatie omschrijving: Huisnr 57

Omschrijving: Straatlaag 3 cm op fundering  
Lengte [m]:  
Breedte [m]:  
Oppervlakte [m2]: 0

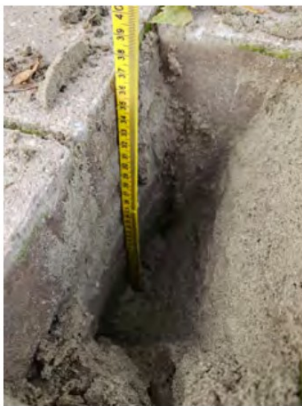
Schadebeeld: Wegconstructie  
Locatie: Tusken de Marren, Ulbe Twijnstrawei, 8491 CJ Akkrum, Netherlands  
Locatie omschrijving: Huisnr 55

Omschrijving: Na 28.5 cm zand nog geen fundering  
Lengte [m]:  
Breedte [m]:  
Oppervlakte [m2]: 0

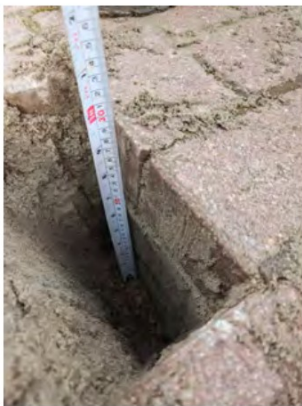
Schadebeeld: Wegconstructie  
Locatie: Tusken de Marren, Ulbe Twijnstrawei, 8491 CJ Akkrum, Netherlands  
Locatie omschrijving: Huisnr 48

Omschrijving: Fundering na ca 21 cm zand  
Lengte [m]:  
Breedte [m]:  
Oppervlakte [m2]: 0

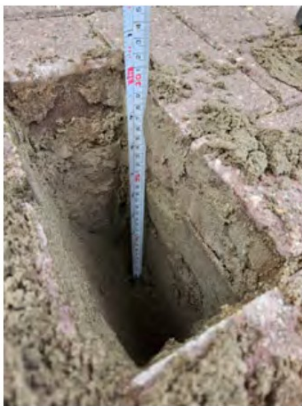
Schadebeeld: Wegconstructie  
Locatie: Tusken de Marren, Ulbe Twijnstrawei, 8491 CJ Akkrum, Netherlands  
Locatie omschrijving: Huisnr 46

Omschrijving: Geen fundering aangetroffen na ca. 22 cm zand  
Lengte [m]:  
Breedte [m]:  
Oppervlakte [m2]: 0

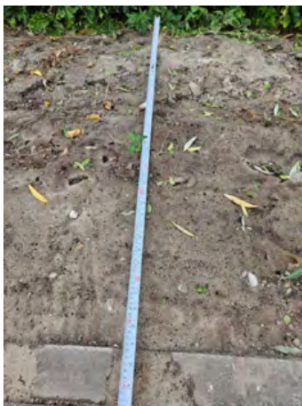
Schadebeeld: Bermen  
Locatie: Tusken de Marren, Ulbe Twijnstrawei, 8491 CJ Akkrum, Netherlands  
Locatie omschrijving: Huisnr. 46

Omschrijving: Berm.breedte ca. 130, steunrug 28cm  
Lengte [m]:  
Breedte [m]:  
Oppervlakte [m2]: 0

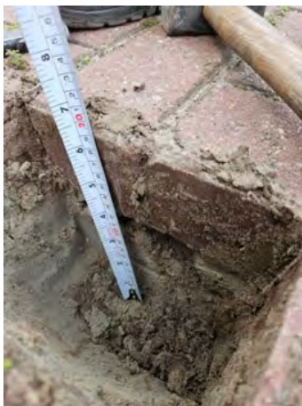
Schadebeeld: Wegconstructie  
Locatie: Tusken de Marren, Ulbe Twijnstrawei, 8491 CJ Akkrum, Netherlands  
Locatie omschrijving: Huisnr 43

Omschrijving: Fundering aangetroffen na ca. 12 cm zand  
Lengte [m]:  
Breedte [m]:  
Oppervlakte [m2]: 0

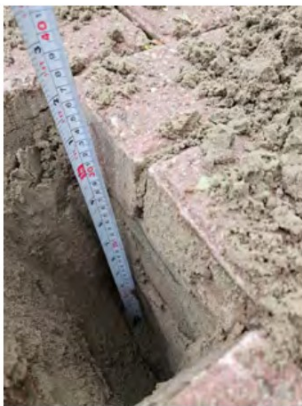
Schadebeeld: Wegconstructie  
Locatie: Tusken de Marren, Ulbe Twijnstrawei, 8491 CJ Akkrum, Netherlands  
Locatie omschrijving: Huisnr 26

Omschrijving: Na 28 cm zand geen fundering aangetroffen  
Lengte [m]:  
Breedte [m]:  
Oppervlakte [m2]: 0

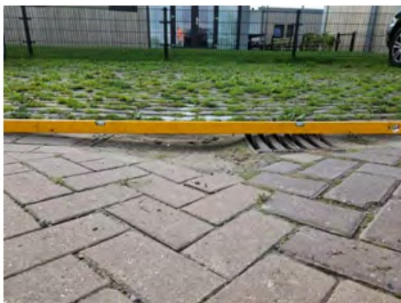
Schadebeeld: Vlakheid  
Locatie: Tusken de Marren, Ulbe Twijnstrawei, 8491 CJ Akkrum, Netherlands  
Locatie omschrijving:

Omschrijving: Afwijking in vlakheid 30mm molgoot, water blijft staan  
Lengte [m]:  
Breedte [m]:  
Oppervlakte [m2]: 0

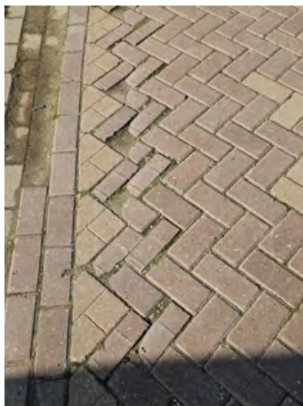
Omschrijving: Onjuiste stenen en stenen ontbreken  
Lengte [m]:  
Breedte [m]:  
Oppervlakte [m2]: 0

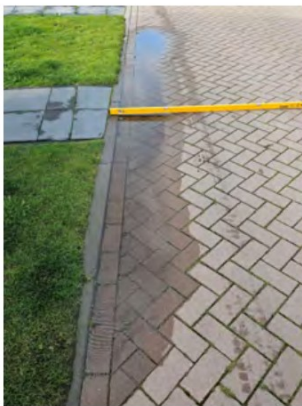
Omschrijving: Spoor 30mm  
Lengte [m]:  
Breedte [m]:  
Oppervlakte [m2]: 0

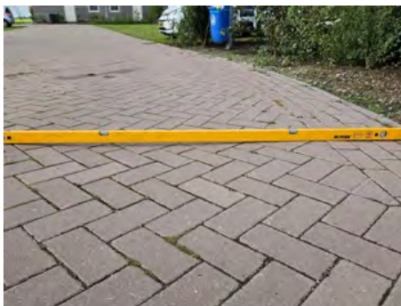
Omschrijving: Spoor 20mm  
Lengte [m]:  
Breedte [m]:  
Oppervlakte [m2]: 0

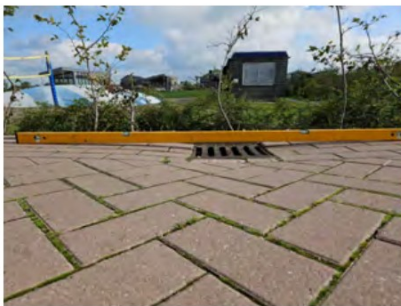
Omschrijving: Kolk staat te diep  
Lengte [m]:  
Breedte [m]:  
Oppervlakte [m2]: 0

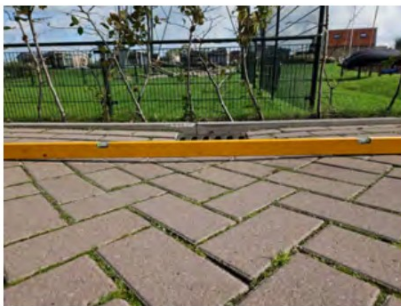
Omschrijving: Verzakking 20mm  
Lengte [m]:  
Breedte [m]:  
Oppervlakte [m2]: 0

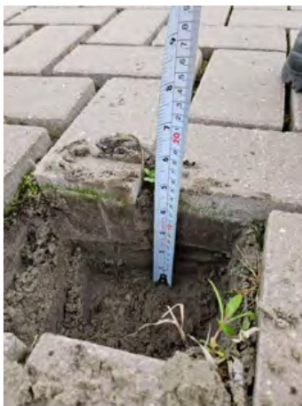
Omschrijving: Fundering na 8 cm straatlaag  
Lengte [m]:  
Breedte [m]:  
Oppervlakte [m2]: 0

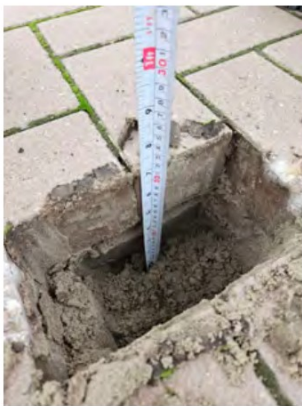
Omschrijving: 13 cm staatlaag dan fundering  
Lengte [m]:  
Breedte [m]:  
Oppervlakte [m2]: 0

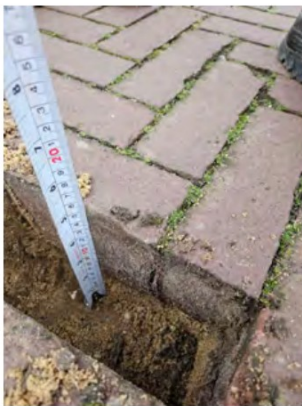
Omschrijving: Fundering na 6 cm straatlaag  
Lengte [m]:  
Breedte [m]:  
Oppervlakte [m2]: 0
