**Van:** "[REDACTED]"  
**Verzonden:** vrijdag 24 januari 2025 14:59  
**Aan:** "[REDACTED]" <[REDACTED]@wetterskipfryslan.nl>; "[REDACTED]" <[REDACTED]@wetterskipfryslan.nl>  
**Cc:** "[REDACTED]" <[REDACTED]@wetterskipfryslan.nl>  
**Onderwerp:** Reactie uitgangspunten aan te leveren documenten.

Hierbij de benodigde indieningsvereisten per onderwerp:

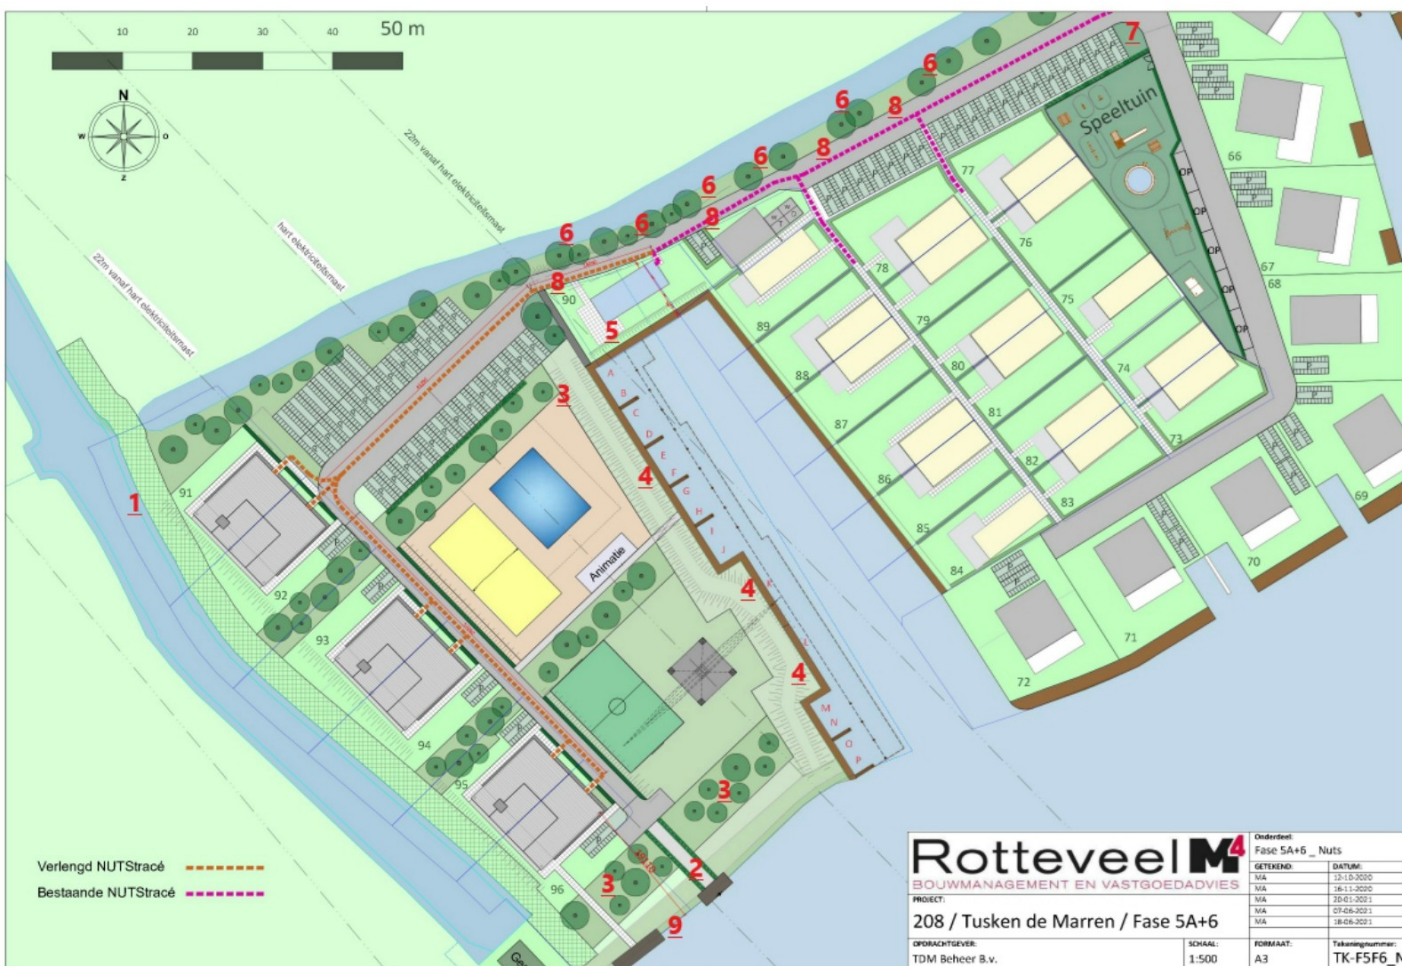
1. Onderhoudspad hoofdwatgang. Door het talud van de tuin is het onderhoudspad bij punt 1 c. 2,5m breed, waar dit ten minste 5m zou moeten zijn. Hierbij merk ik op dat het talud op deze kaart uit de vergunning wel ingetekend is, maar dat WF bij schrijven altijd heeft aangegeven dat het onderhoudspad ten minste 5m breed moet zijn. Dit is ook de voorwaarde uit de vergunning waartegen TDM bezwaar heeft gemaakt (waarna de vergunning is ingetrokken);

**-geen reactie want geen waterkering issue**
2. Verharding met opgaande houtbeplanting (heg / struiken) haaks over de kering heen aangelegd (beschermingszone en kernzone). Deze opgaande houtbeplanting is momenteel c. 1,75m hoog en bemoeilijkt de toegang tot het gemaal.

**-toegang gemaal loopt via andere route, maar waterkering moet met strook van 5m bereikbaar blijven. Struiken verwijderen.**
3. Opgaande houtbeplanting (bomen en struiken) in de beschermingszone van de kering. Het lijkt mij dat wij geen nieuw aangeplante bomen op een kering willen hebben.

4. Stroomvoorzieningen op de steigers. Hier staan palen in de kering met een stroomvoorziening voor de aangemeerde boten. Het is onduidelijk waar de kabels van deze stroomvoorziening lopen. Ik kan deze paaltjes + kabels nergens terugvinden in een vergunning. Het lijkt mij dat de kabels in ieder geval ergens door de kering moeten zijn aangelegd.

5. Chalet met terras, opgaande houtbeplanting (struik) en erfafscheiding (hekwerk). De opgaande houtbeplanting bevindt zich in de kernzone van de kering en was eerder niet vergund.

**-aangeven op overzichtstekening.**
6. Opgaande houtbeplanting (geplante bomen met aan weerszijde van de bomen houten palen) in de kernzone van de kering. Het lijkt mij dat wij geen nieuw aangeplante bomen op een kering willen hebben.

7. Punt 7 valt net buiten deze kaart. Betreft de container die is ingegraven in de kering. Tevens bevindt zich een pijp die door de kering heen loopt (vermoedelijk HWA van de straatkolken) die voor zover ik kan zien nooit vergund is. Eveneens merk ik op dat de bestrating rondom de containers aan het verzakken is. Bij de andere ingegraven container aan het begin van het park (die er al veel langer staat) is de verzakking nog duidelijker te zien. Ik vraag mij af of de plaatsing (in bijzonder de wijze waarop ze gelegeerd worden) op lange termijn problemen kunnen opleveren voor het functioneren van de kering.

8. Verzakking, goed te zien aan de bestrating die mogelijk hersteld dient te worden.

9. Bootbegeleidingssysteem aangelegd op de kade. In de vergunning stond deze ingetekend op de steiger. In werkelijkheid zit deze op de kade van de kering.

**-Zolang er een strook van 5m onbeplant blijft is er weinig aan de hand op deze locatie. Wel moeten alle bomen en struiken binnen de 5m worden verwijderd.**

**-aangeven op tekening waar stroompunten, maar nog belangrijker waar doorvoer is gerealiseerd. Losse kabel moet voldoende diep liggen. Bij voorkeur in mantelbuisje die afgedicht is.**

**-bomen kunnen voor aantasting binnentalud zorgen. Of bomen verwijderen of voorzieningen treffen (damwand) om binnentalud te beschermen tegen boom.**

**-Oplossing aangeven op tekening**

- Container moet hersteld worden met juiste fundering. Aangetoond op tekeningen en dwarsprofielen
- HWA mag geen doorvoer met de waterkering zijn. HWA moet worden omgelegd naar de boezem. Bestaande doorvoeren moeten worden verwijderd. Mede om uitspoeling aan binnentalud te voorkomen.

- Verzakking herstellen, vooral van belang in combinatie met stabiliteit binnentalud en dichtgedrukte sloot.

Overzichts tekeningen en dwarsprofielen aanleveren met materiaalonderdelen.

Gezien de ligging t.o.v. de waterkering bestaat de kans dat de damwand berekend moet worden. Moet nader worden bepaald.
