Ruimte voor water in De Jordaan

Nummer 2 | December 2021

Wetterskip Fryslân gaat het watersysteem in bemaalingsgebied De Jordaan tussen Rinsumageast, Burdaard en Aldtsjerk verbeteren. Het is de bedoeling dat er in dit gebied een duurzame, klimaatbestendige waterhuishouding ontstaat. Door onder andere waterlopen te verbreden, verbetert de waterafvoer en -kwaliteit en ontstaat er extra waterberging. Zo houden we het water schoon en is het gebied beter beschermd tegen wateroverlast. Dit project heeft de naam 'Ruimte voor water in De Jordaan' gekregen. Met deze nieuwsbrief informeren wij u over de laatste stand van zaken van het project.

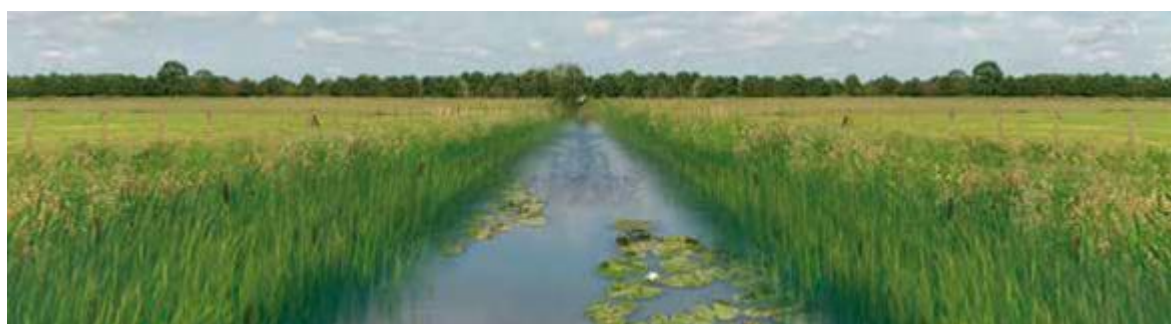
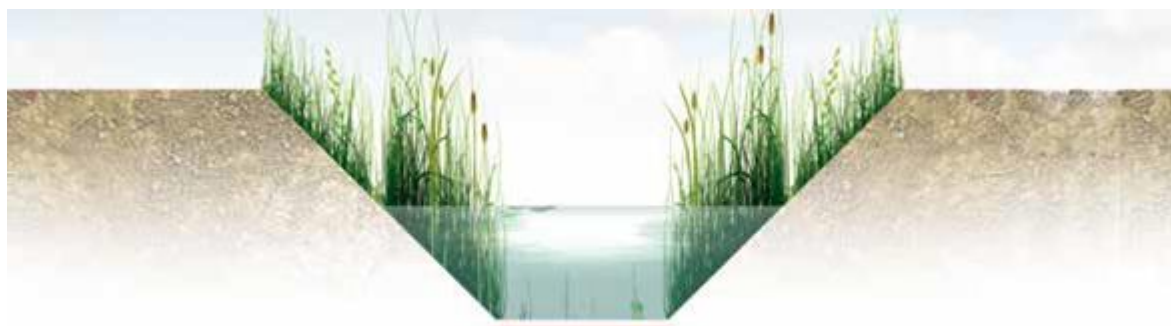
Situatie in de zomer:

Bij alle drie de watergangen is nieuw: het ecologisch onderhoud. Dat betekent dat we voortaan bij het hekkelen niet alle begroeiing weghalen. In het najaar blijft straks langs één kant van de sloot 15 tot 30 procent van de begroeiing in het water en in het aangrenzende droge talud staan. Aan de andere kant van de sloot halen we de begroeiing weg. Jaarlijks wisselen we bij het onderhoud van slootkant.

Hieronder is de toekomstige situatie in de zomer en in het najaar afgebeeld.
