Ruimte voor water in De Jordaan

Nummer 2 | December 2021

Wetterskip Fryslân gaat het watersysteem in bemaalingsgebied De Jordaan tussen Rinsumageast, Burdaard en Aldtsjerk verbeteren. Het is de bedoeling dat er in dit gebied een duurzame, klimaatbestendige waterhuishouding ontstaat. Door onder andere waterlopen te verbreden, verbetert de waterafvoer en -kwaliteit en ontstaat er extra waterberging. Zo houden we het water schoon en is het gebied beter beschermd tegen wateroverlast. Dit project heeft de naam 'Ruimte voor water in De Jordaan' gekregen. Met deze nieuwsbrief informeren wij u over de laatste stand van zaken van het project.

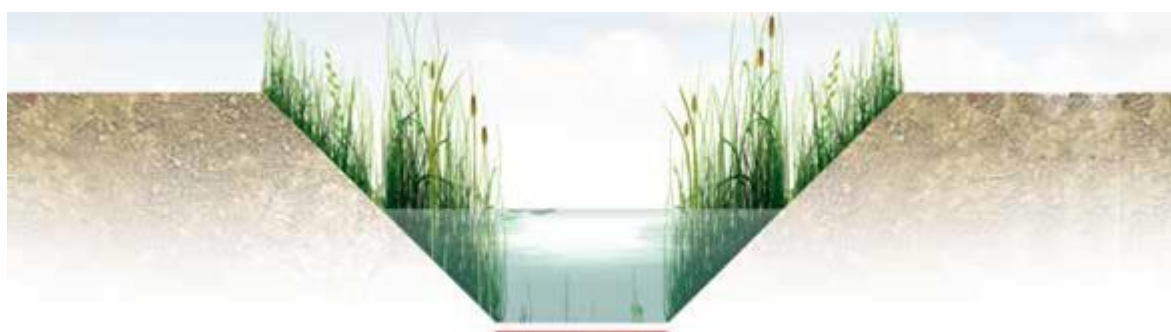
Situatie in de zomer:

Bij alle drie de watergangen is nieuw: het ecologisch onderhoud. Dat betekent dat we voortaan bij het hekkelen niet alle begroeiing weghalen. In het najaar blijft straks langs één kant van de sloot 15 tot 30 procent van de begroeiing in het water en in het aangrenzende droge talud staan. Aan de andere kant van de sloot halen we de begroeiing weg. Jaarlijks wisselen we bij het onderhoud van slootkant.

Hieronder is de toekomstige situatie in de zomer en in het najaar afgebeeld.
