In de afgelopen jaren is er een discussie ontstaan tussen de vereniging van eigenaren (VvE) van het recreatiepark Tusken de Marren te Akkrum en de projectontwikkelaar TDM. De VvE stelt dat door de vlotte realisatie van de laatste drie/vier fases in de ontwikkeling van het park, de kwaliteit onder druk is komen te staan. Het gaat hierbij om de aangelegde riolering en verharding. Prostijl is gevraagd om hierover een onafhankelijke beoordeling te geven vanuit een civiel technische oogpunt.

Ten behoeve van deze rapportage zijn op locatie inspecties en metingen uitgevoerd door Prostijl Civiel Advies. Voor zover Prostijl onvolkomenheden heeft aangetroffen, zijn deze getoetst aan de hand van de SEB kwaliteitsnorm 2015.

**Kostenraming Hoofdrijweg fase 1 t/m huisnr. 13**

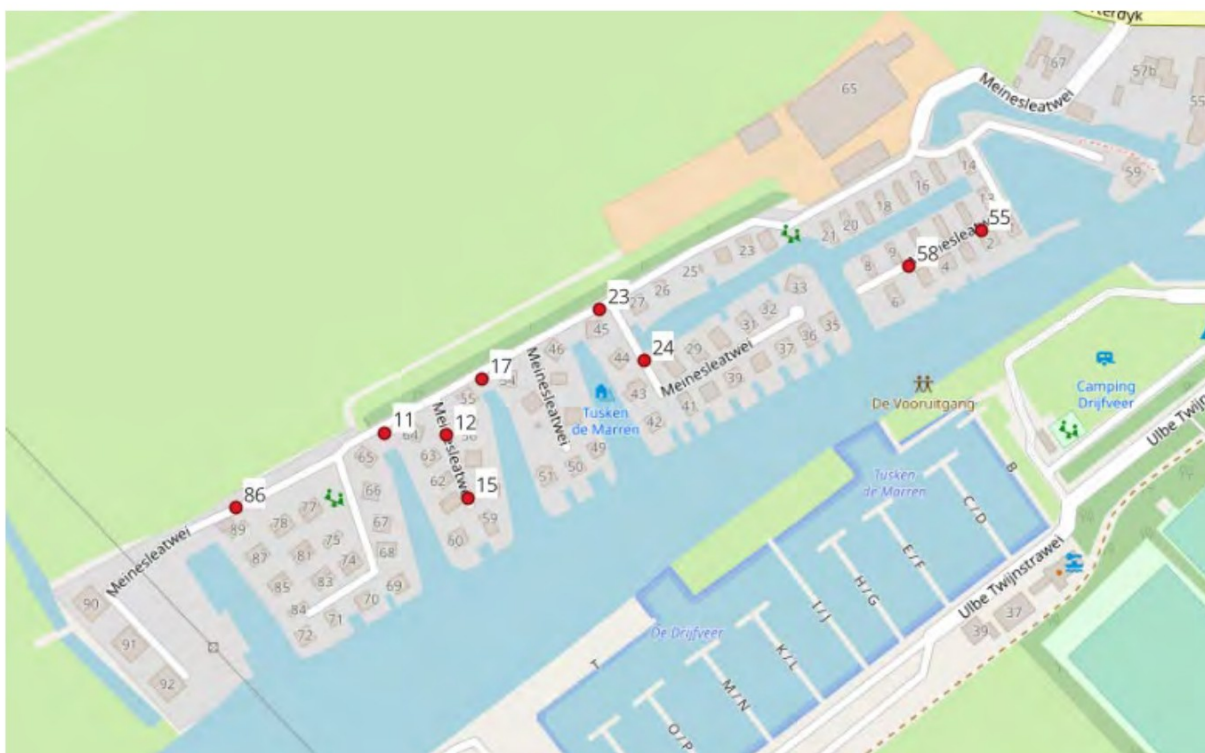
Afbeelding 2.2 Locaties waar hoeveelheid klik niet voldoet aan de norm

Op de afbeelding hieronder zijn de locaties weergegeven waar de gemeten waarden klik niet voldoen aan de kwaliteitsnorm. De gemeten waarden worden weergegeven in tabel 2.

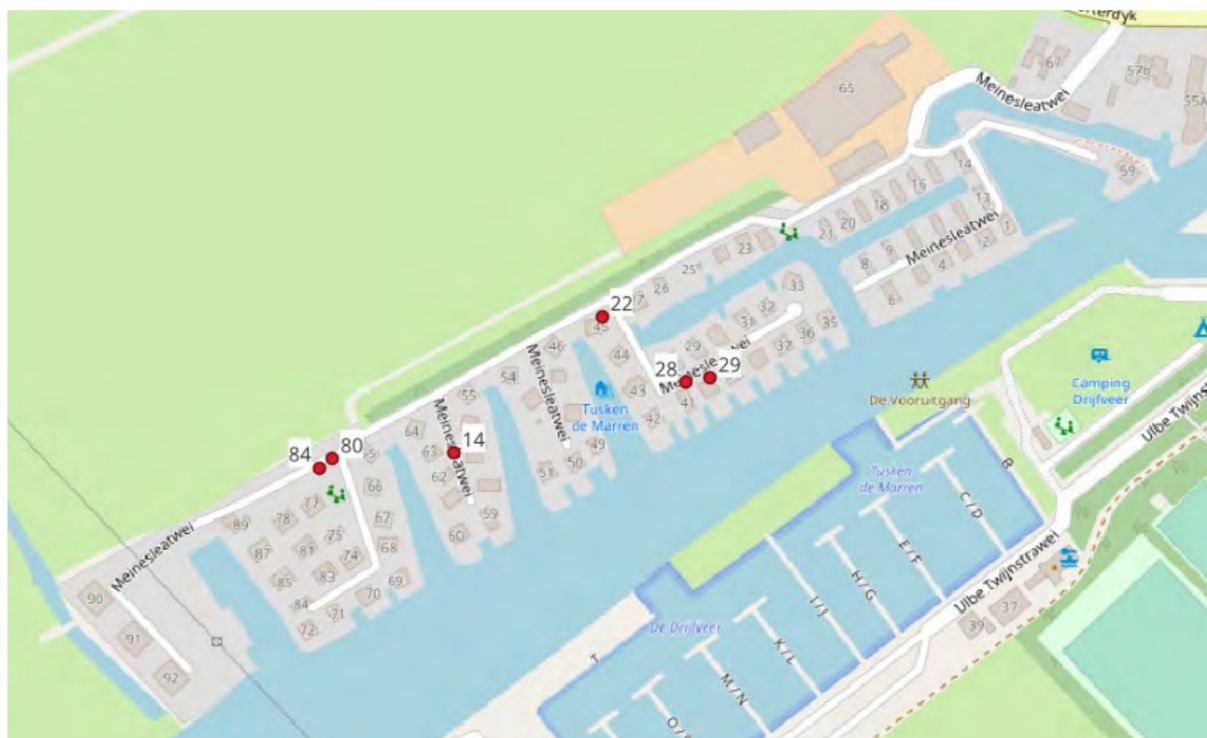
Afbeelding 2.3 Locaties van niet functionerende molgoten

Op de afbeelding hieronder zijn de locaties te zien waar de molgoot niet goed functioneert ten gevolge van onvoldoende afschot en/of een verkeerd profiel.

Bij nummer 14, 28, 29, 80 en 84 is er niet tot nauwelijks afschot in de molgoot richting de kolken waardoor het water blijft staan. Hiernaast is bij nummer 22 de molgoot niet in het profiel conform de norm (cirkelsegment) aangebracht.

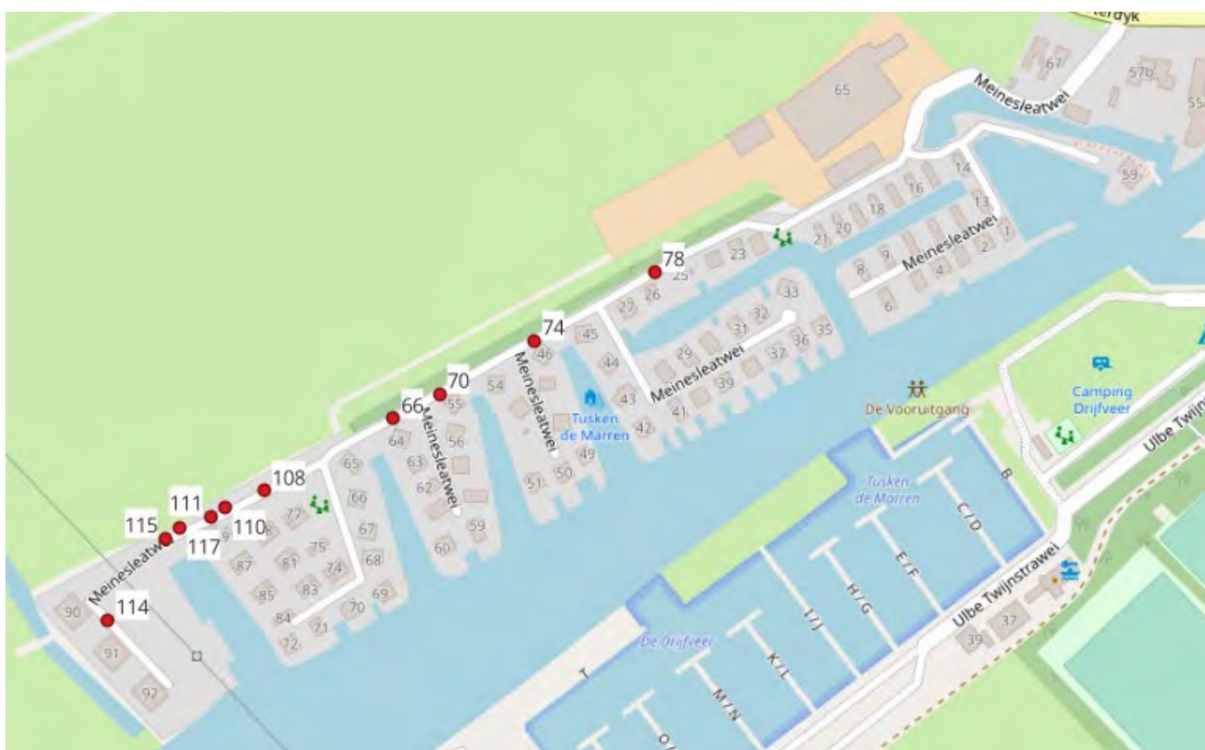
Afbeelding 2.8.1. Locaties geïnspecteerde bermen

Op de onderstaande afbeelding worden de locaties weergegeven waar de bermen onderzocht zijn.

steun aan de wegconstructie. Ten gevolge hiervan kunnen schades aan de rijweg ontstaan zoals het bezwijken van de kantopsluiting en het verzakken van de rijweg.

Hoewel er in de SEB kwaliteitsnorm geen specifieke eisen worden gesteld aan de aanleg van bermen/kantopsluitingen die van toepassing zijn op deze situatie, wordt er in de RAW standaard 2015 wel vermeld dat het wenselijk is om de grond achter de kantopsluiting te verdichten. Hiernaast leert de praktijk ook dat onvoldoende steun van de berm aan de wegconstructie onherroepelijk zal leiden tot schade aan de weg.

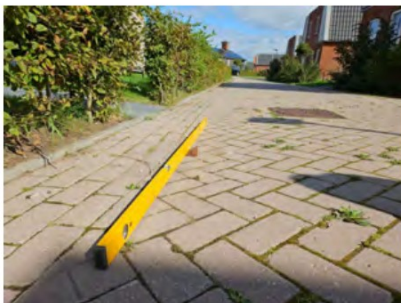
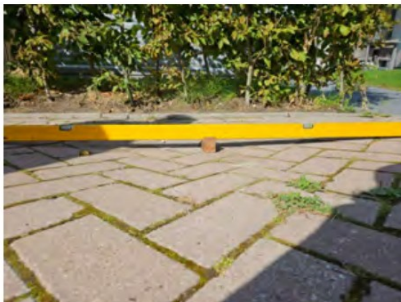
Schadebeeld: vlakheid

Omschrijving: 40 mm

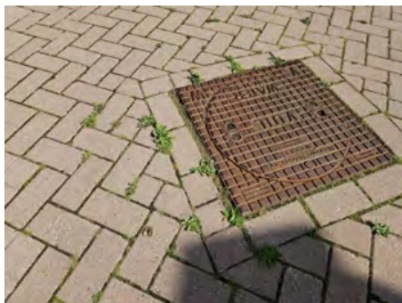
Omschrijving: Bestrating putrand verzakt

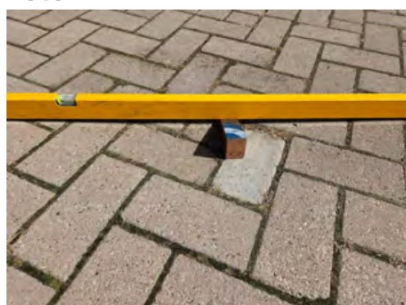
Omschrijving: Vlakheid langrichting 15 mm

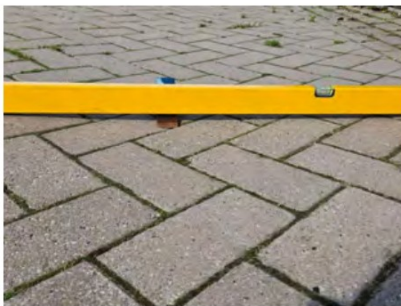
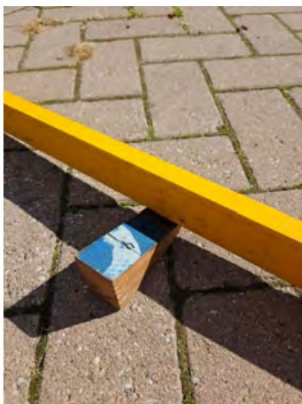
Omschrijving: Spoorvorming gemiddeld 15mm

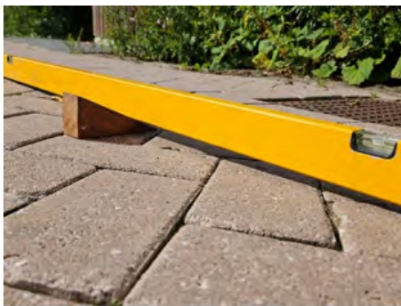
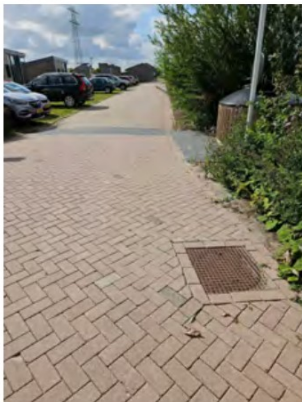
Omschrijving: Verzakking bij putand 15 mm  
Lengte [m]:  
Breedte [m]:  
Oppervlakte [m2]: 0

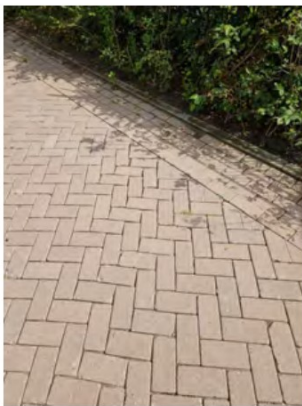
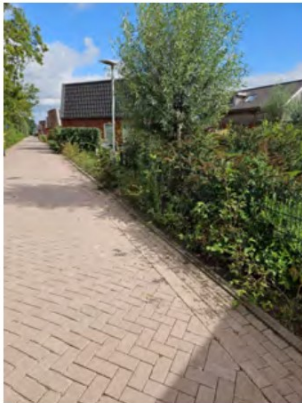
Omschrijving: Bestrating niet haaks aangebracht

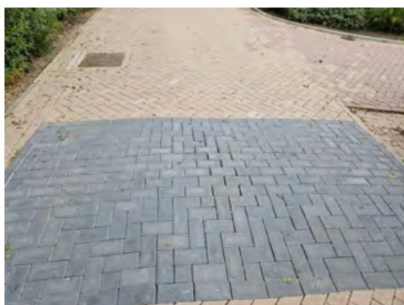
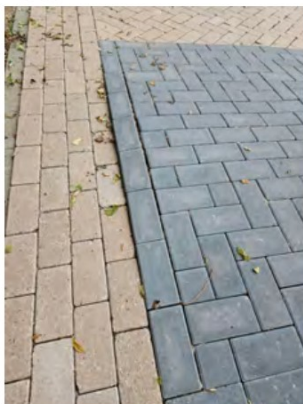
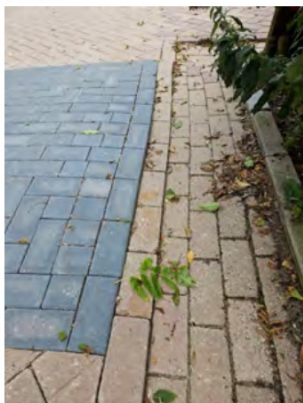
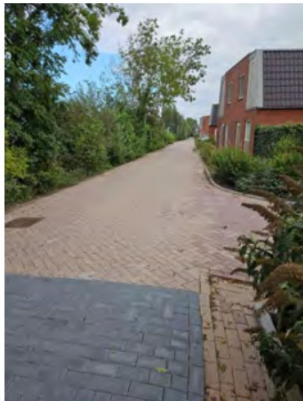
Omschrijving: Te veel klik waarvoor drempel wordt verreden, 25 mm

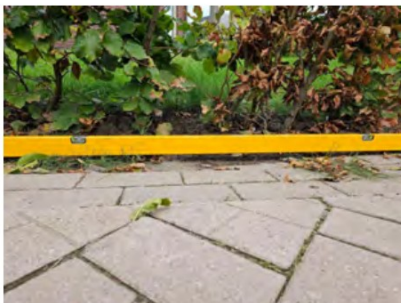
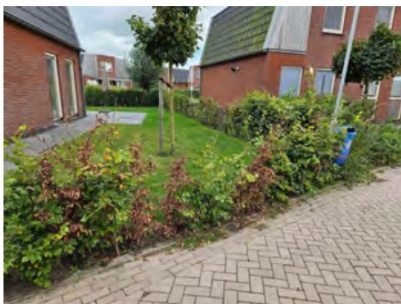
Omschrijving: Verzakking 30 mm in molgoot waardoor water kolken niet meer bereikt

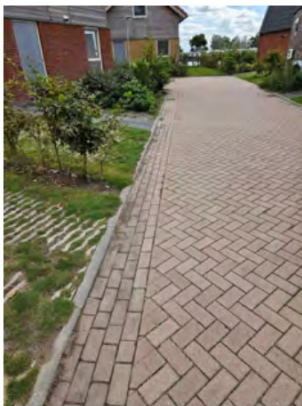
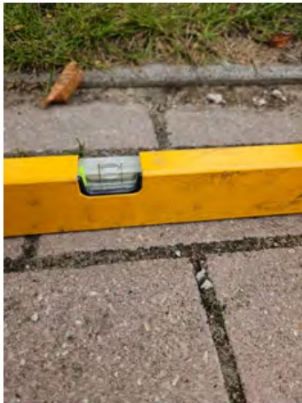
Omschrijving: Onvoldoende afschot in molgoot waardoor water de kolken niet bereikt

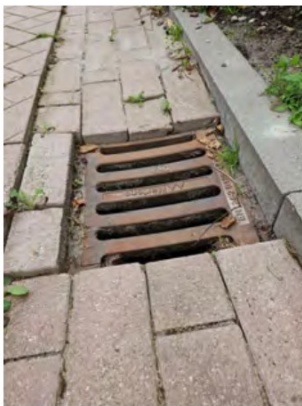
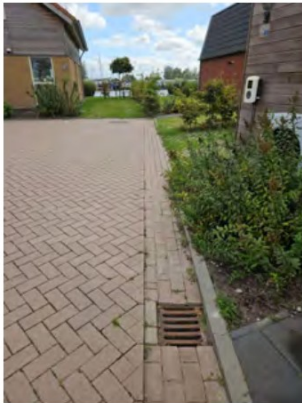
Kolk staat te diep, 35mm

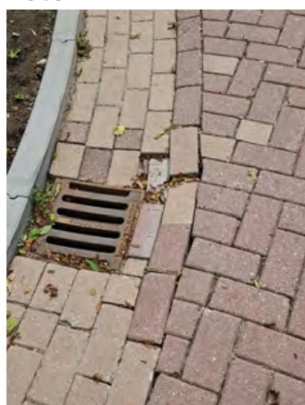
Schadebeeld: Verzakkingen

Omschrijving: Defecte aansluiting ?

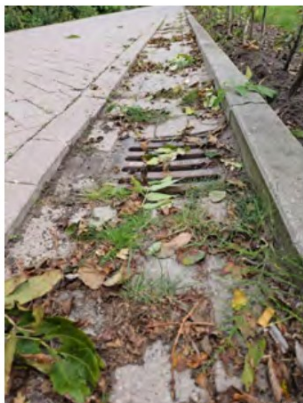
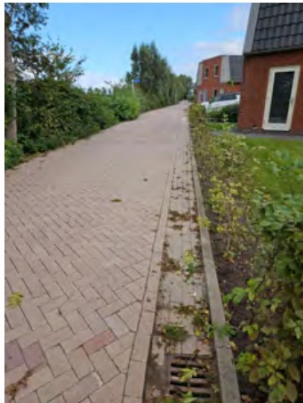
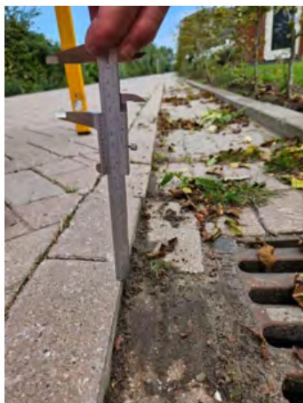
Omschrijving: Te veel klik bij de kolk 35 mm

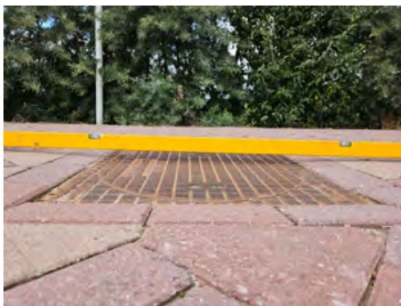
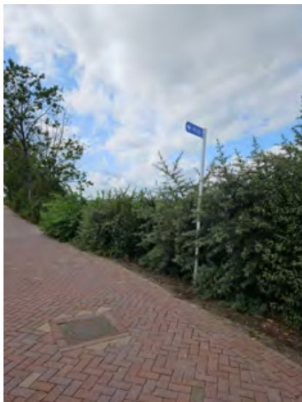
Schadebeeld: Put

Omschrijving: Putrand te diep

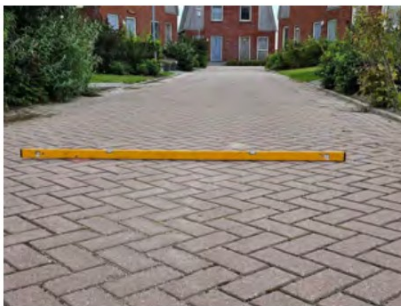
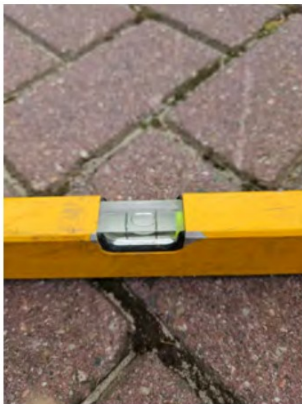
Schadebeeld: Dwarsprofiel

Omschrijving: Wegprofiel niet conform gewijzigd ton rond profiel

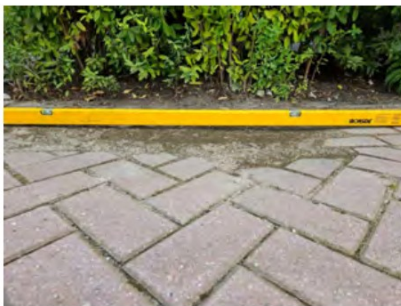
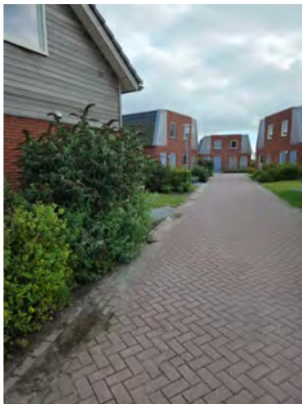
Omschrijving: Diverse verzakkingen in molgoot waardoor water kolken niet bereikt  
Lengte [m]:  
Breedte [m]:  
Oppervlakte [m2]: 0

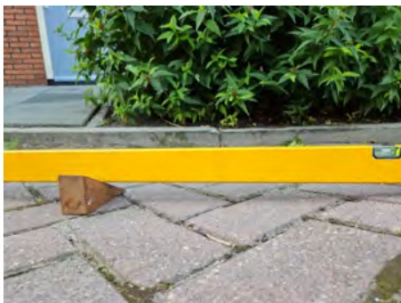
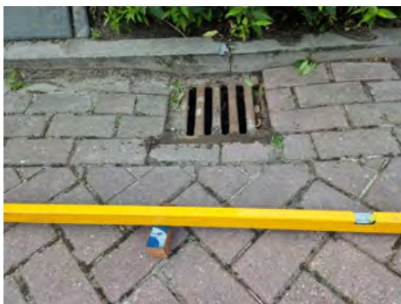
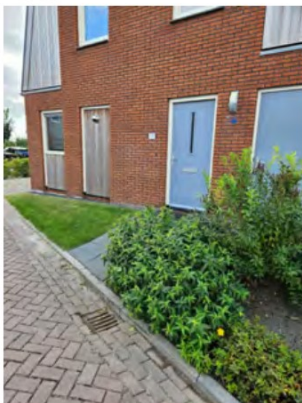
Omschrijving: Verzakking voor kolk 30 mm

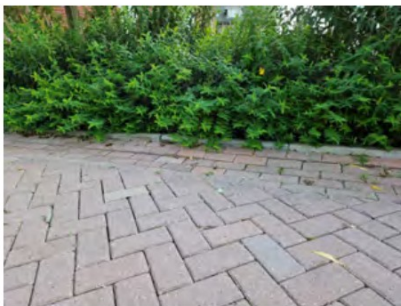
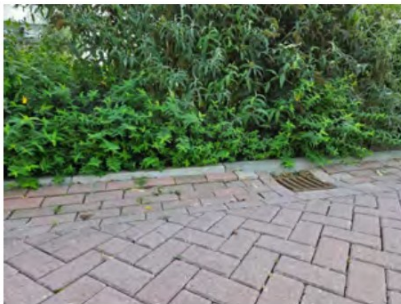
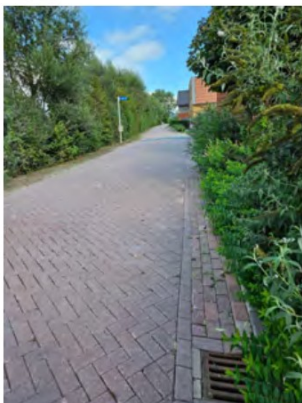
Schadebeeld: Afschot molgoten

Omschrijving: Onjuist profiel molgoot

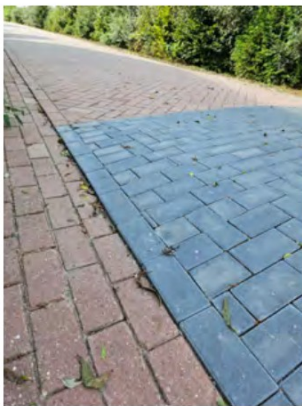
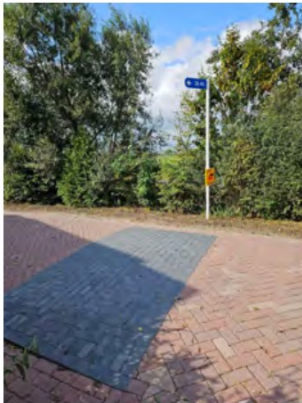
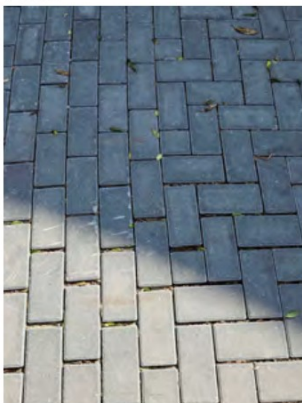
Omschrijving: Teveel klik aan één zijde (22mm) en te veel voegwijdte

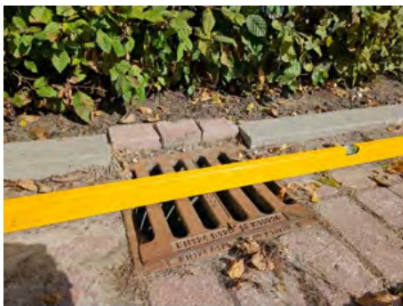
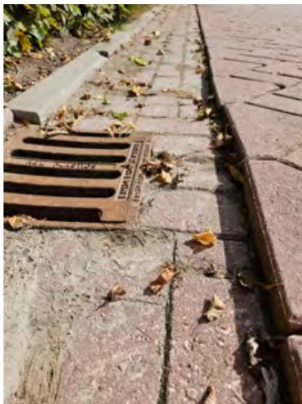
Schadebeeld: Klik

Omschrijving: Klok heeft geen klik en goot langs rijweg teveel 40 mm

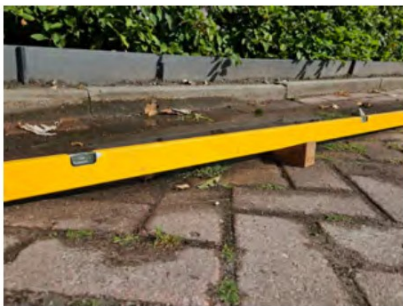
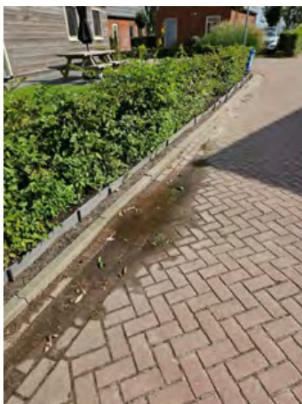
Omschrijving: Verzakking 20 mm

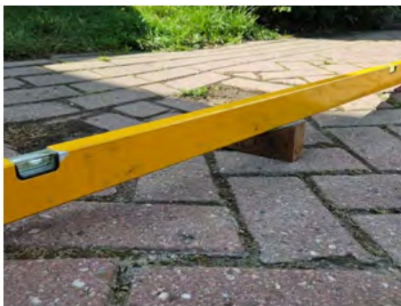
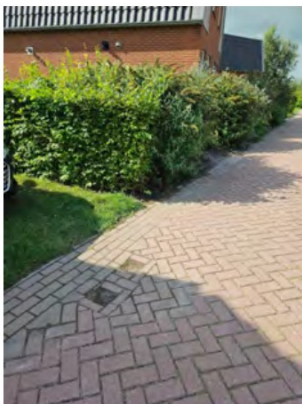
Omschrijving: Verzakking 40 mm  
Lengte [m]:  
Breedte [m]:  
Oppervlakte [m2]: 0

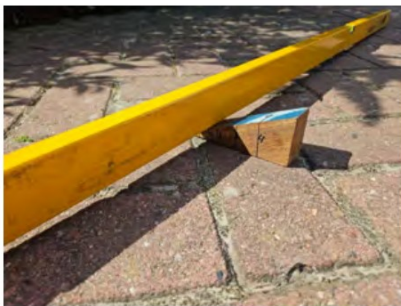
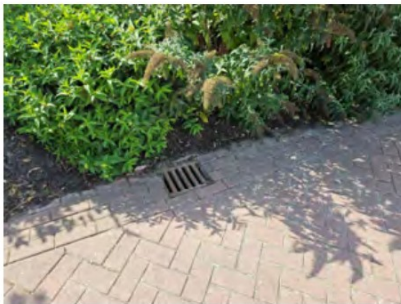
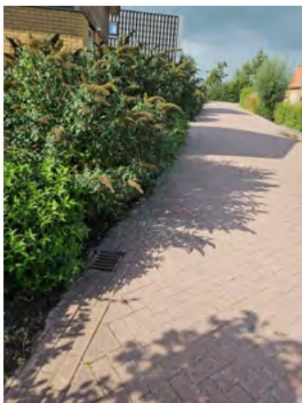
Omschrijving: Verzakking 15 mm

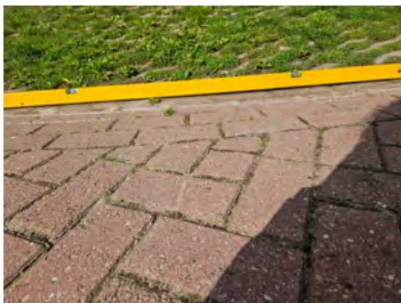
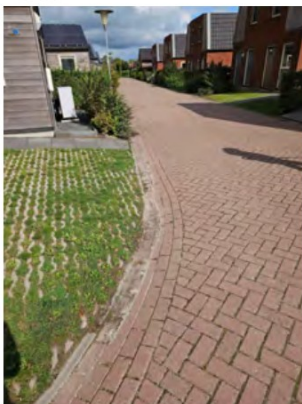
Omschrijving: Afschot molgoot onjuist, water blijft staan

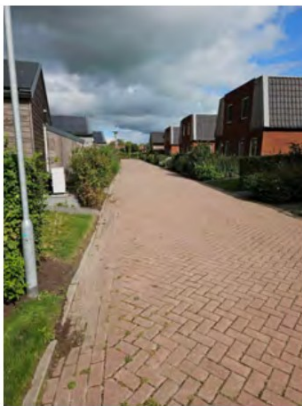
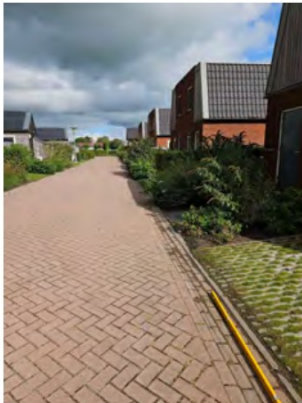
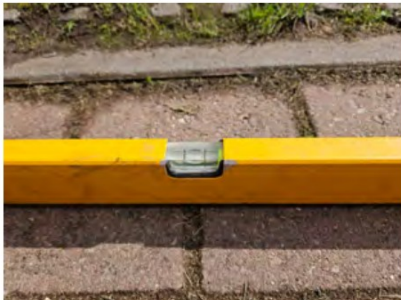
Locatie omschrijving: Gehele straat

Omschrijving: Afschot richting molgoten niet juist waardoor wat de kolken niet of moeilijk bereiken

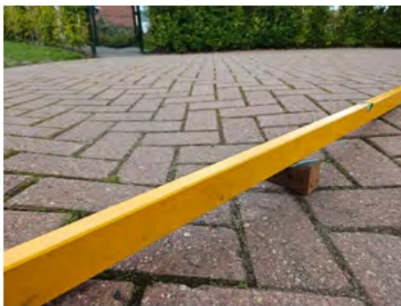
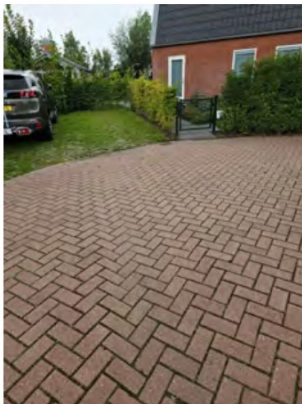
Omschrijving: Verzakking 40 mm  
Lengte [m]:  
Breedte [m]:  
Oppervlakte [m2]: 0

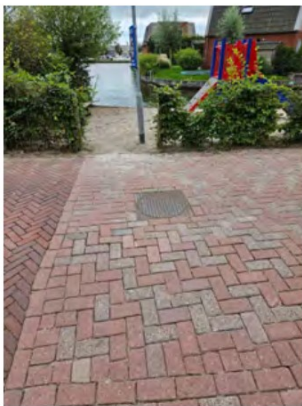
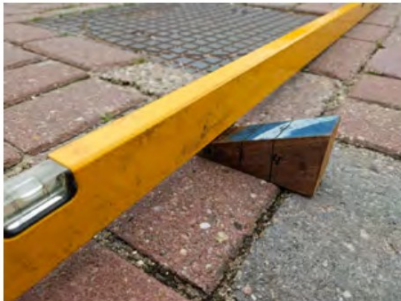
Omschrijving: Diverse Vlakheid rond putrand ca. 17 mm  
Lengte [m]:  
Breedte [m]:  
Oppervlakte [m2]: 0

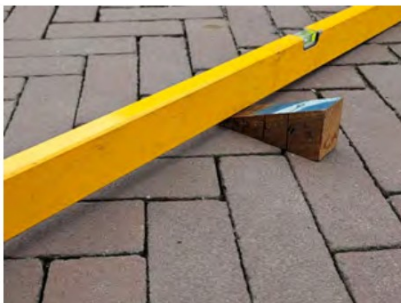
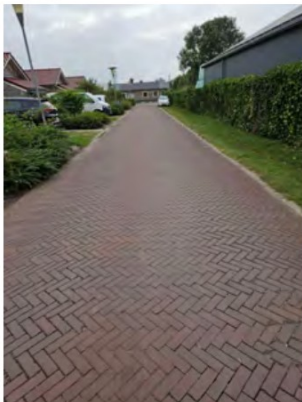
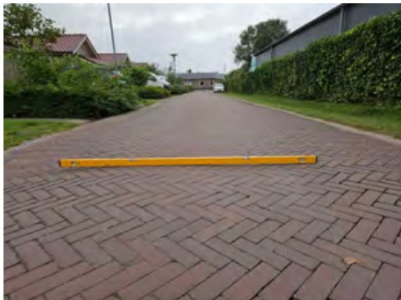
Schadebeeld: Dwarsprofiel, Vlakheid

Omschrijving: Spoorvorming en weg niet conform tonrond profiel

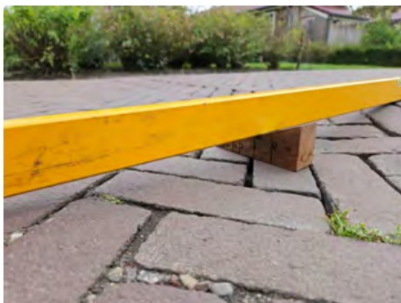
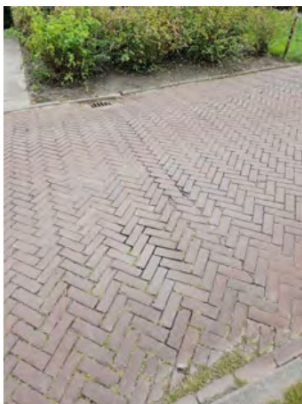
Schadebeeld: Vlakheid  
Locatie: Tusken de Marren, Ulbe Twijnstrawei, 8491 CJ Akkrum, Netherlands  
Locatie omschrijving: Huisnr 17

Omschrijving: Verzakking ca. 35 mm  
Lengte [m]:  
Breedte [m]:  
Oppervlakte [m2]: 0

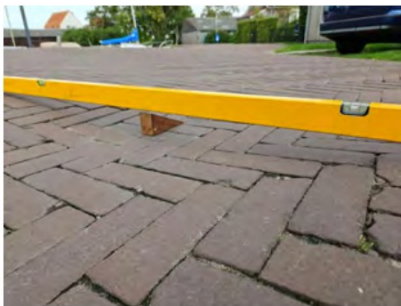
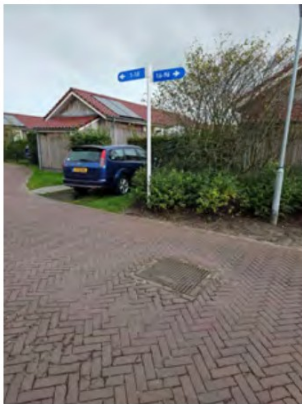
Schadebeeld: Vlakheid

Omschrijving: Verzakking rondom put 52 mm

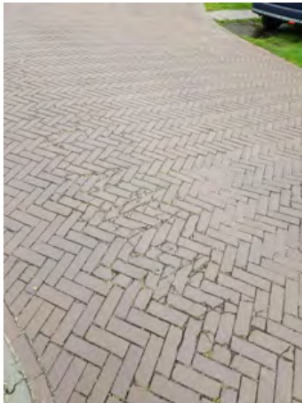
Schadebeeld: Overig

Omschrijving: Mechanische beschadiging

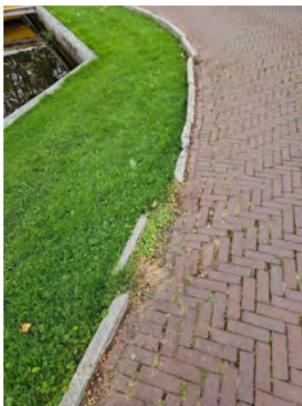
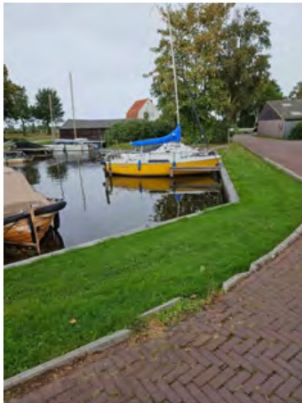
Schadebeeld: Overig

Omschrijving: Bezweken kantopsluiting

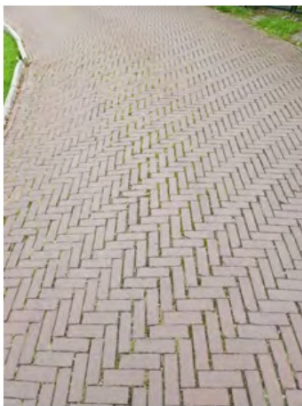
Schadebeeld: Voegwijdte

Omschrijving: Voegwijdte te groot ca. 15 mm

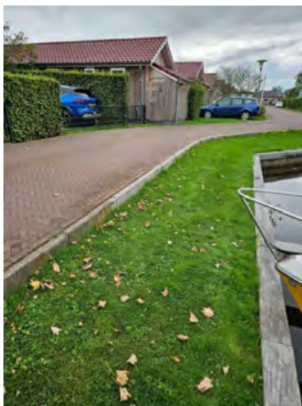
Schadebeeld: Overig

Omschrijving: Gevaarlijke situatie berm aanvullen

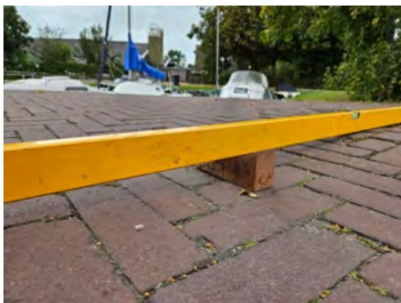
Schadebeeld: Vlakheid

Omschrijving: Verzakking bij put ca 25 mm

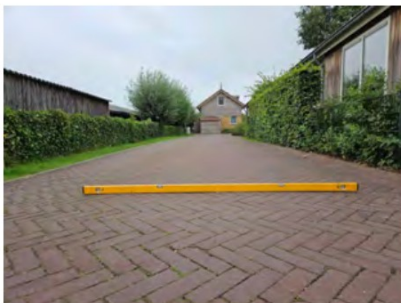
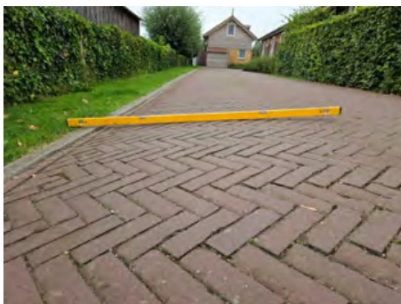
Schadebeeld: Dwarsprofiel

Omschrijving: Weg niet conform tonrond profiel. Kant is verzakt

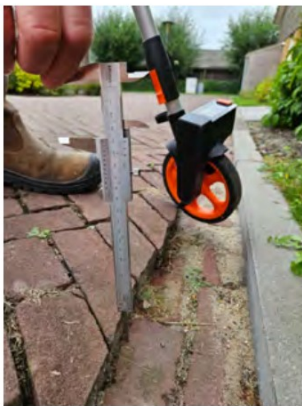
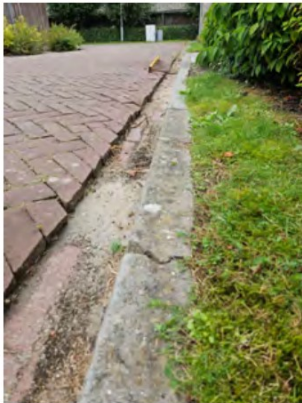
Locatie omschrijving: Huisnr 2

Schadebeeld: Klik

Omschrijving: Klik 40 mm

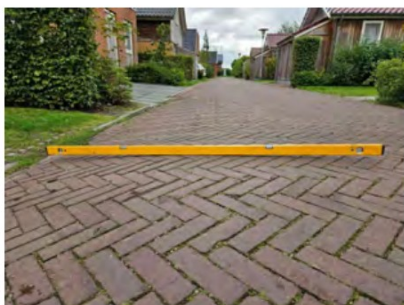
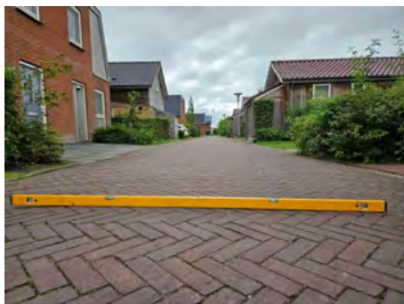
Schadebeeld: Dwarsprofiel

Omschrijving: Weg niet conform gewijzigd tonrond profiel

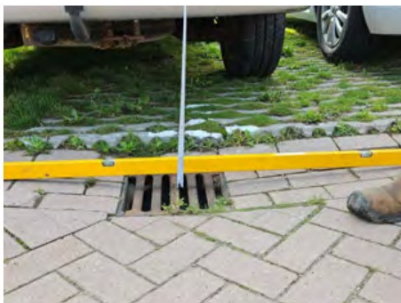
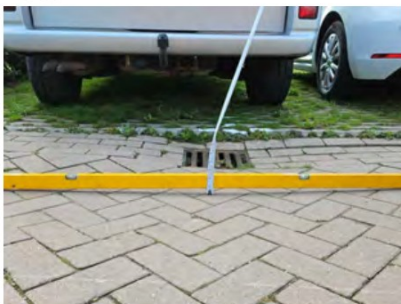
Schadebeeld: vlakheid  
Locatie: Tusken de Marren, Ulbe Twijnstrawei, 8491 CJ Akkrum, Netherlands  
Locatie omschrijving: Na drempel bij bord 66-72

Omschrijving: Afwijking in vlakheid 30mm, kolk staat te laag  
Lengte [m]:  
Breedte [m]:  
Oppervlakte [m2]: 0

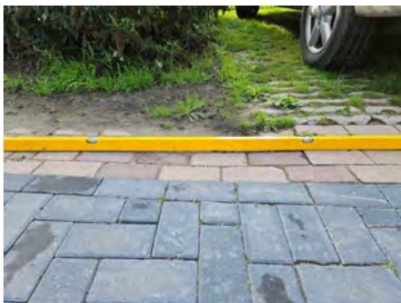
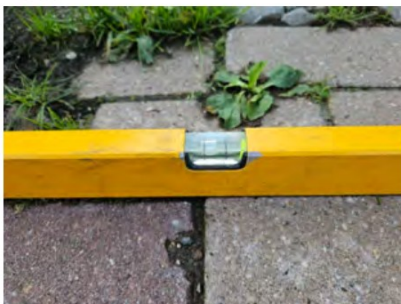
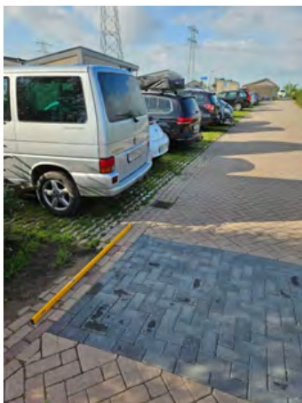
Schadebeeld: Afschot molgoten

Omschrijving: Onjuist afschot molgoot, wat zal kolk niet bereiken

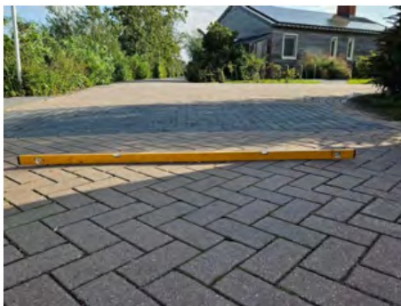
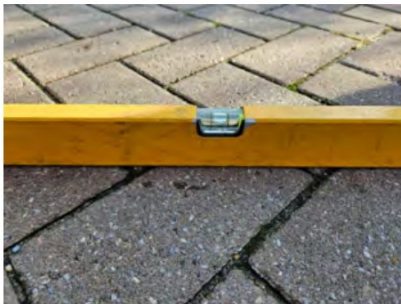
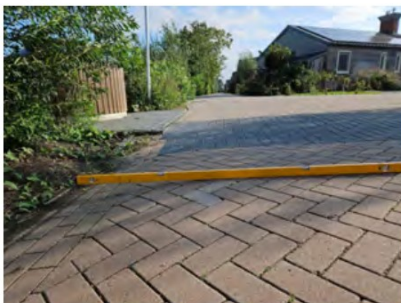
Schadebeeld: Wegprofiel

Omschrijving: Niet gewijzigd ton rond, weg knikt plots af

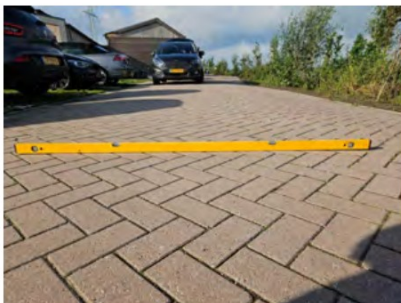
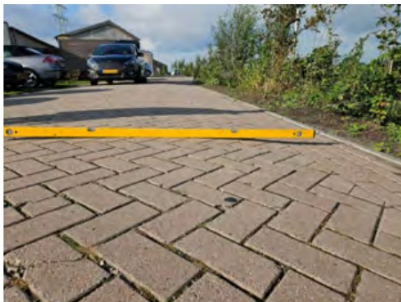
Schadebeeld:                      Wegprofiel

Omschrijving:                      Niet conform gewijzigtd tonrond profiel

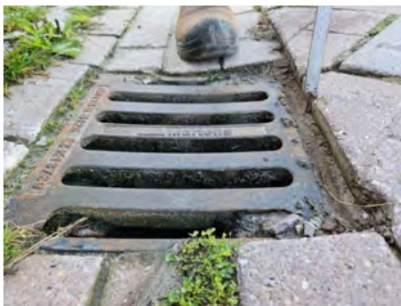
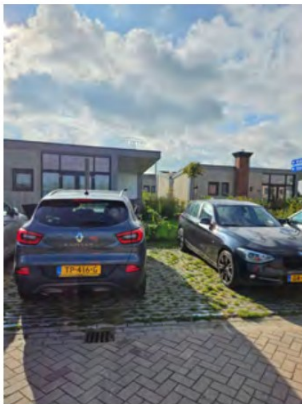
Schadebeeld: Klik

Omschrijving: 30 mm klik

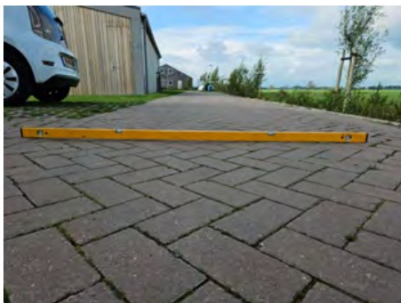
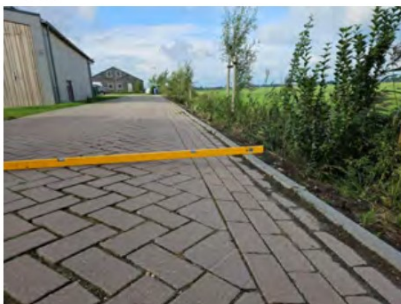
Schadebeeld: Wegprofiel

Omschrijving: Niet conform gewijzigd tonrond profiel

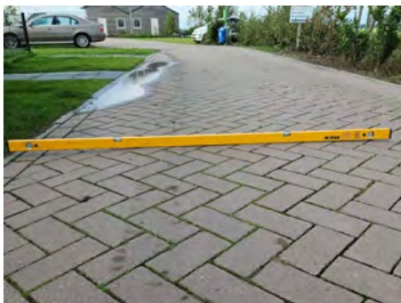
Schadebeeld:                      Wegprofiel

Omschrijving:                      Onjuist weg profiel

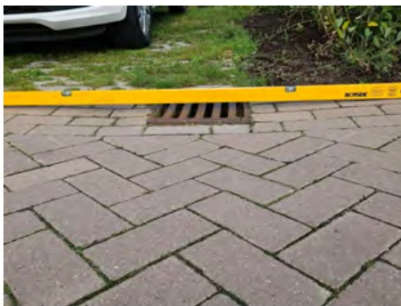
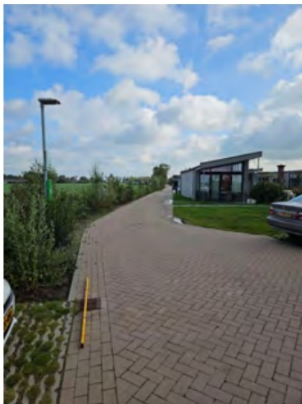
Schadebeeld: Kolken en inspectieputten

Omschrijving: Kolk volgt profiel niet

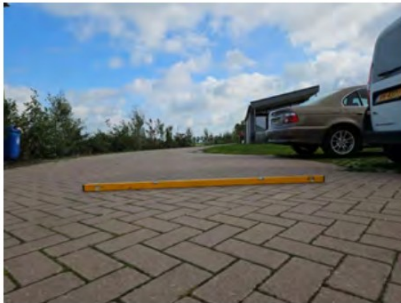
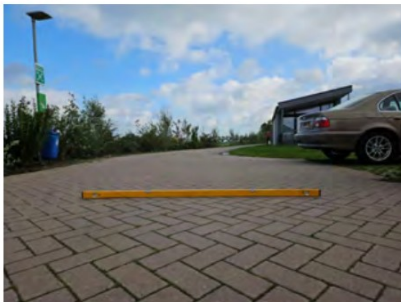
Schadebeeld: Wegprofiel

Omschrijving: Geen gewijzigd tonrond profiel

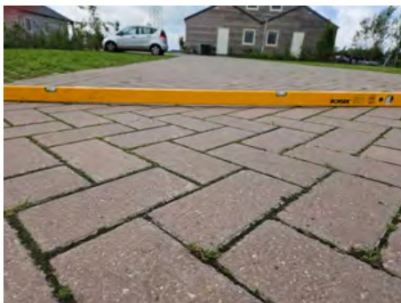
Schadebeeld: Vlakheid

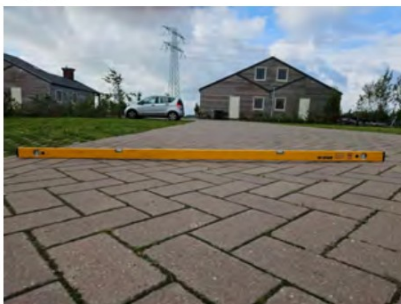
Omschrijving: Verzakking 15mm

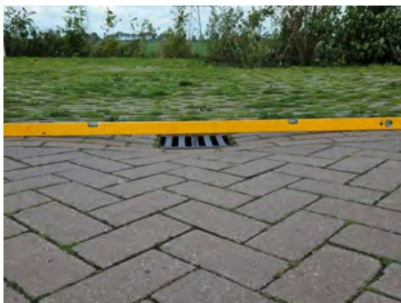
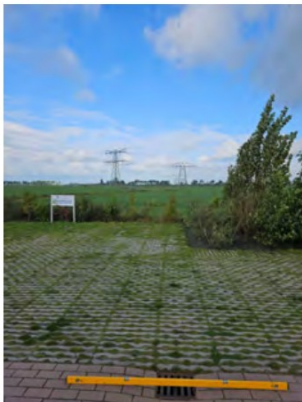
Schadebeeld: Kolken en inspectieputten

Omschrijving: Kolk staat te laag

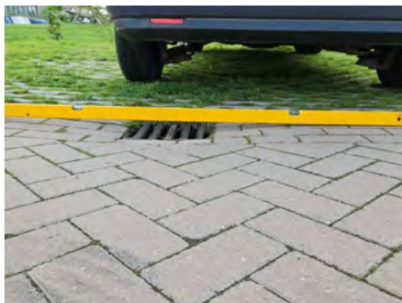
Schadebeeld: Kolken en inspectieputten

Omschrijving: Kolk staat te laag

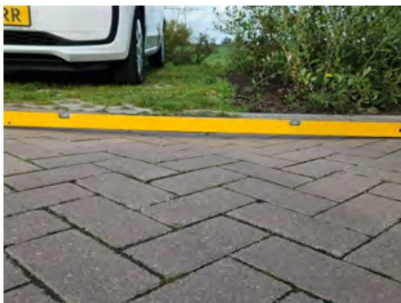
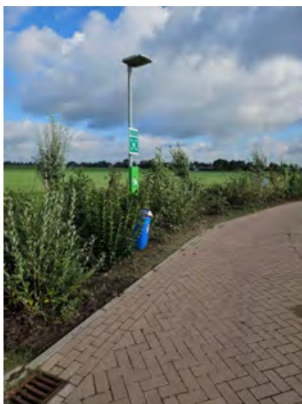
Schadebeeld: Vlakheid  
Locatie: Tusken de Marren, Ulbe Twijnstrawei, 8491 CJ Akkrum, Netherlands  
Locatie omschrijving:

Omschrijving: Verzakking 25mm  
Lengte [m]:  
Breedte [m]:  
Oppervlakte [m2]: 0

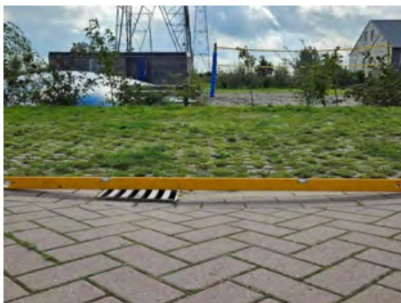
Schadebeeld: Kolken en inspectieputten

Omschrijving: Klok staat onjuist

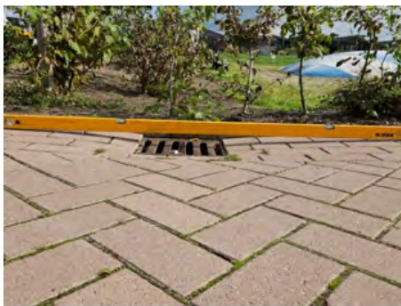
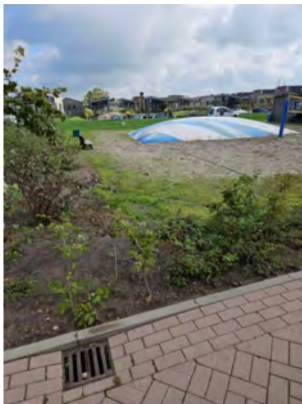
Schadebeeld: Kolken en inspectieputten

Omschrijving: Kolk staat te laag

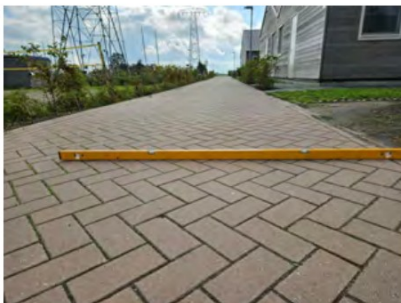
Schadebeeld:                      Wegprofiel

Omschrijving:                      Onjuist profiel weg hoord meer afschot te hebben

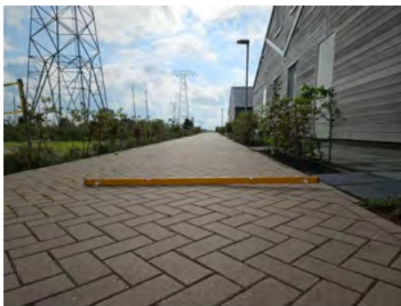
Schadebeeld: Wegprofiel

Omschrijving: Onjuist profiel, afwatering moet naar buitenberm

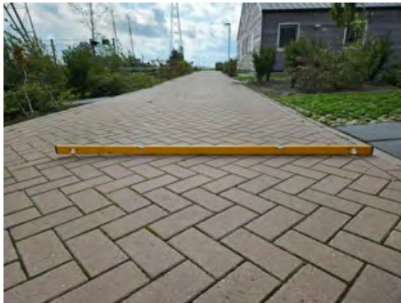
Schadebeeld:                      Wegprofiel

Omschrijving:                      Onjuist profiel, afwatering moet naar buitenberm

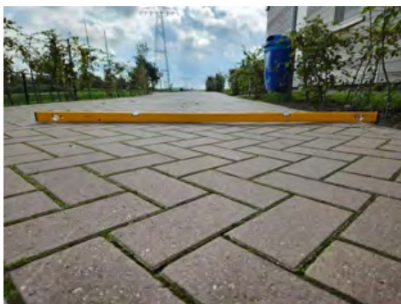
Schadebeeld: Vlakheid  
Locatie: Tusken de Marren, Ulbe Twijnstrawei, 8491 CJ Akkrum, Netherlands  
Locatie omschrijving: Vanaf huisnr. 95 tot eind ri water

Omschrijving: Spoorvoring 18mm  
Lengte [m]:  
Breedte [m]:

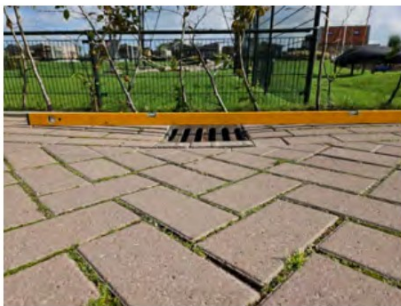
Schadebeeld: Kolken en inspectieputten

Omschrijving: Kolk staat te laag

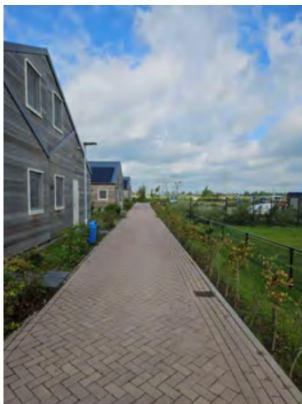
Locatie  
omschrijving: Gehele weg

Omschrijving: Afschot verkeerde kant op, waarom staan er kolken in een goot die niet is gestraat als molgoot. Waar zitten deze kolke op aan gesloten ?

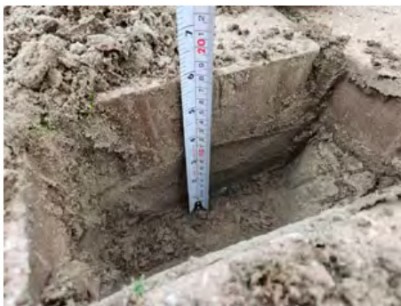
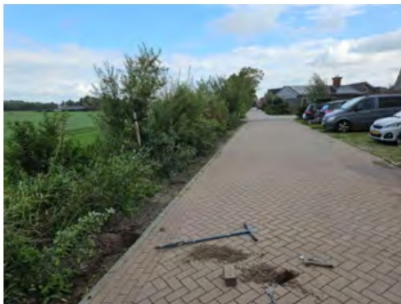
Schadebeeld: Wegconstructie

Omschrijving: Fundering na 10 cm straatlaag

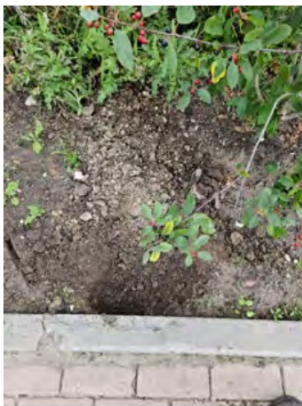
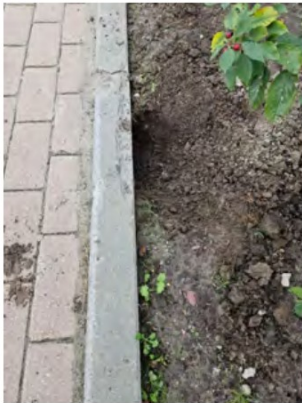
Schadebeeld: Bermen

Omschrijving: Geen steunrug achter band

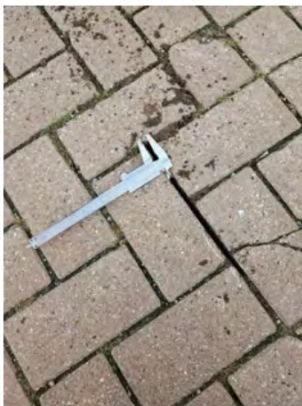
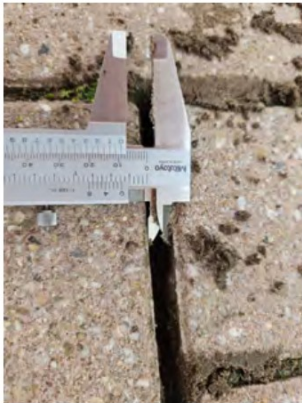
Schadebeeld: Voegwijdte

Omschrijving: Voegwijdte te groot

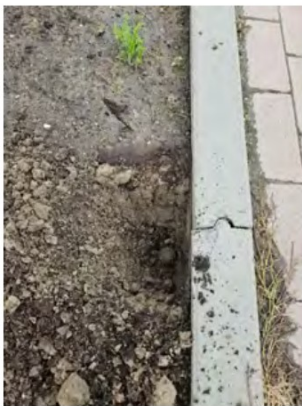
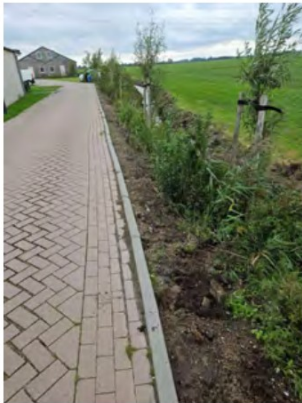
Schadebeeld: Bermen

Omschrijving: Geen steunrug achter band, banden verzakken en weg wordt weg gereden

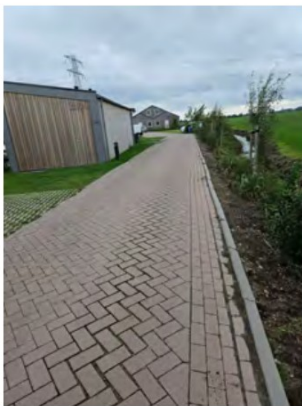
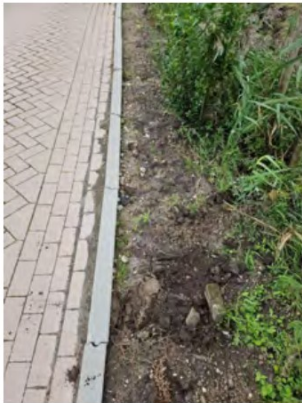
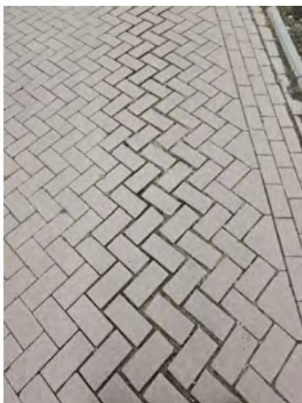
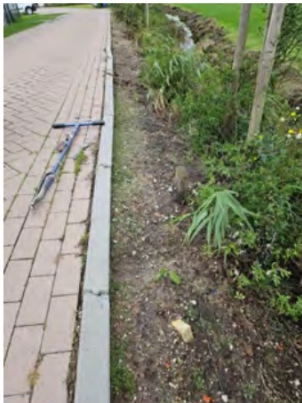
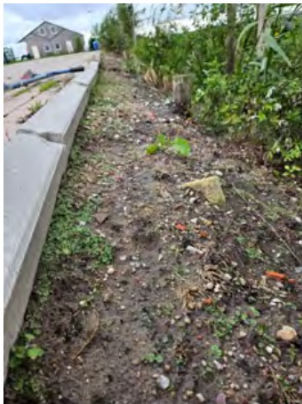
Schadebeeld: Bermen, Dwarsprofiel, Voegwijdte, Wegprofiel  
Locatie: Tusken de Marren, Ulbe Twijnstrawei, 8491 CJ Akkrum, Netherlands  
Locatie omschrijving:

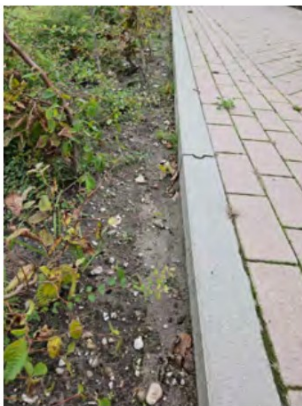
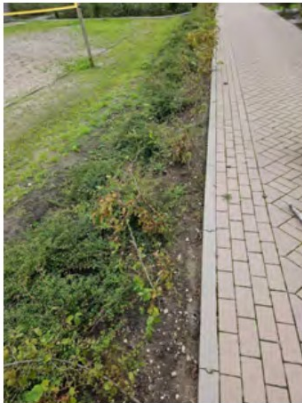
Schadebeeld: Bermen

Omschrijving: Bermen onvoldoende aangevuld

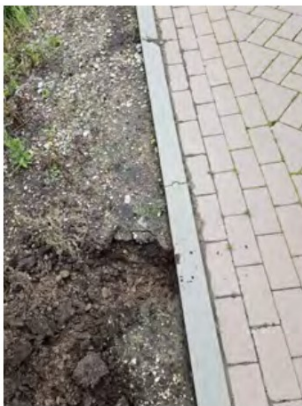
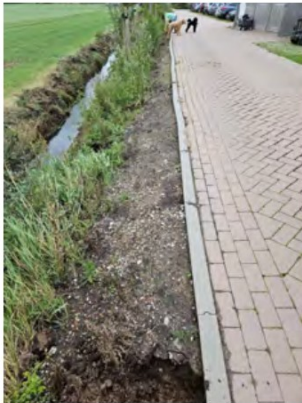
Schadebeeld: Bermen

Omschrijving: Geen steunrug, stijl talud, berm niet goed aangevuld

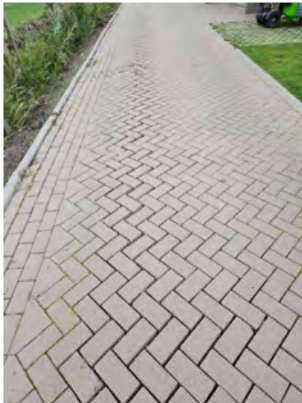
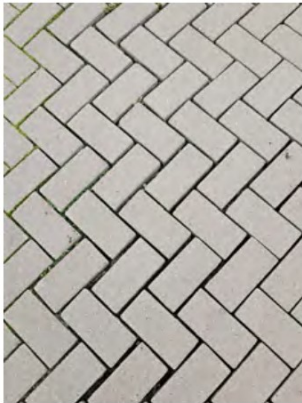
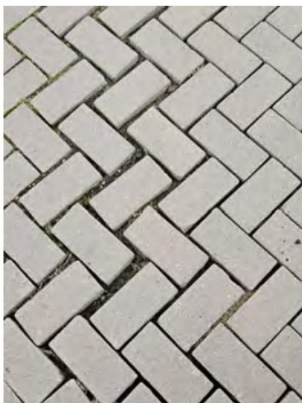
Omschrijving: Voegen nu gevuld en te wijd.

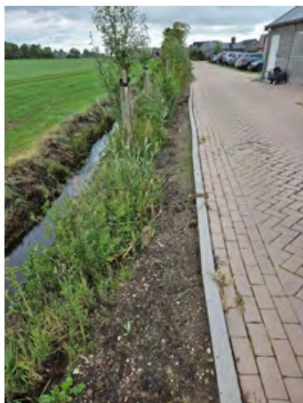
Omschrijving:                      Berm.niet aangevuld, banden zakken weg

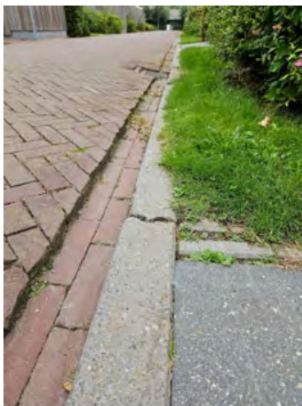
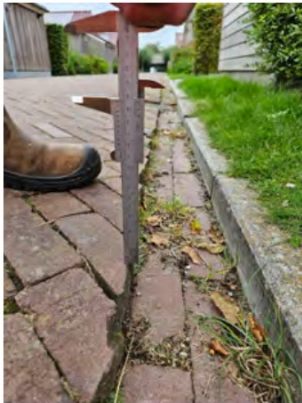
Klik 44 mm

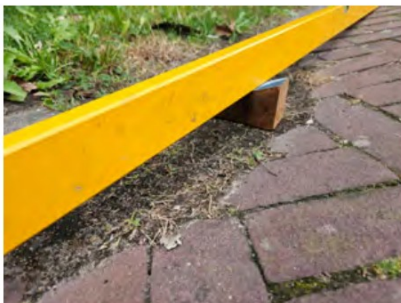
Schadebeeld: Vlakheid  
Locatie: Tusken de Marren, Ulbe Twijnstrawei, 8491 CJ Akkrum, Netherlands  
Locatie omschrijving:

Omschrijving: Verzakking ca 42 mm  
Lengte [m]:  
Breedte [m]:  
Oppervlakte [m2]: 0

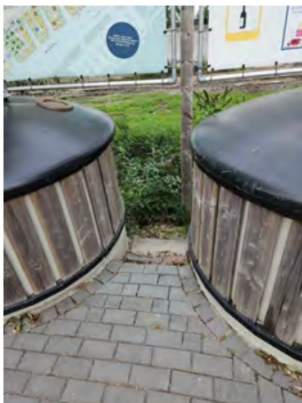
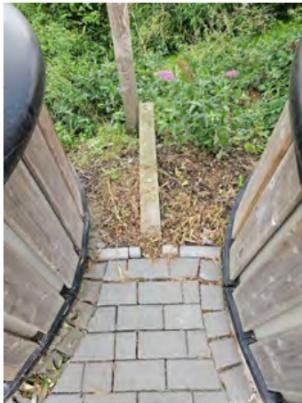
Schadebeeld: Overig

Omschrijving: Kantoluiting mist en is bezwaken

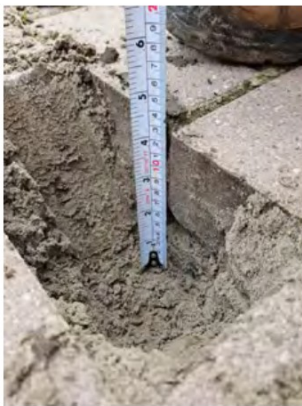
Schadebeeld: Wegconstructie

Omschrijving: Straatlaag voldoende ca. 6 cm op fundering

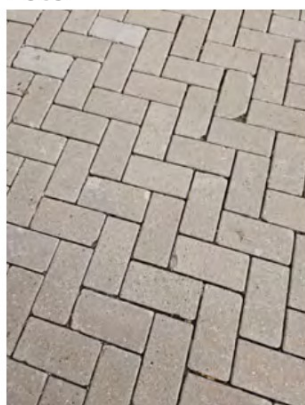
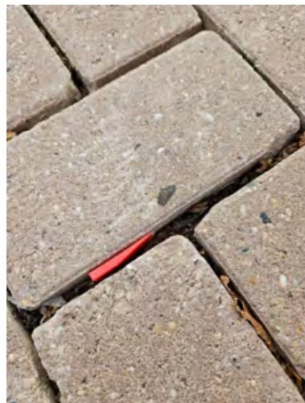
Schadebeeld: Voegwijdte  
Locatie: Tusken de Marren, Ulbe Twijnstrawei, 8491 CJ Akkrum, Netherlands  
Locatie omschrijving: Vanaf bord 66-72 tm bord 56-63

Omschrijving: Voegwijdte te groot en voegen onvoldoende gevult  
Lengte [m]:  
Breedte [m]:  
Oppervlakte [m2]: 0

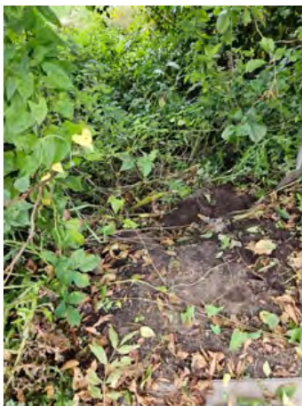
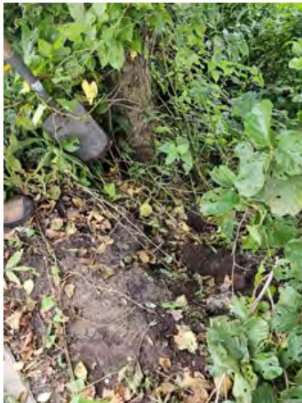
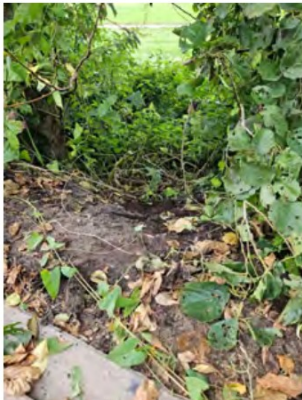
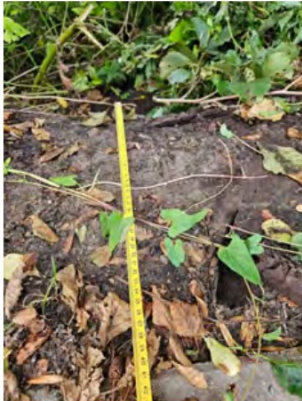
Schadebeeld: Bermen

Omschrijving: Smalle berm waardoor rijweg onvoldoende steun heeft

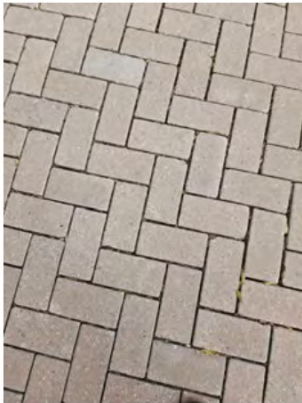
Locatie omschrijving: Van bord 56-63 tm bord 47-53

Schadebeeld: Voegwijdte

Omschrijving: Voegwijdte is te groot en voegen onvoldoende gevuld
