In de afgelopen jaren is er een discussie ontstaan tussen de vereniging van eigenaren (VvE) van het recreatiepark Tusken de Marren te Akkrum en de projectontwikkelaar TDM. De VvE stelt dat door de vlotte realisatie van de laatste drie/vier fases in de ontwikkeling van het park, de kwaliteit onder druk is komen te staan. Het gaat hierbij om de aangelegde riolering en verharding. Prostijl is gevraagd om hierover een onafhankelijke beoordeling te geven vanuit een civiel technische oogpunt.

Ten behoeve van deze rapportage zijn op locatie inspecties en metingen uitgevoerd door Prostijl Civiel Advies. Voor zover Prostijl onvolkomenheden heeft aangetroffen, zijn deze getoetst aan de hand van de SEB kwaliteitsnorm 2015.

**Kostenraming Hoofdrijweg fase 1 t/m huisnr. 13**

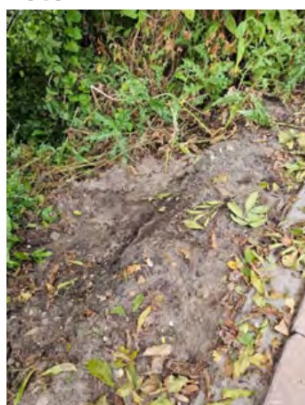
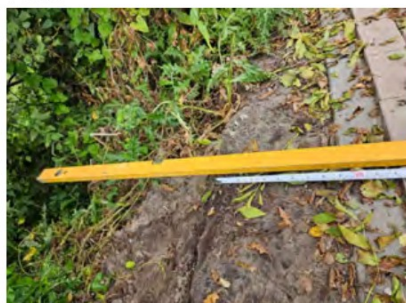
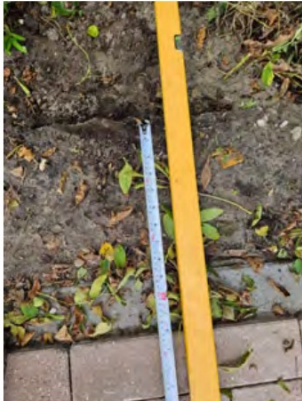
Schadebeeld: Bermen

Omschrijving: Berm geeft onvoldoende steun, steunrug achter band is ca. 28 cm

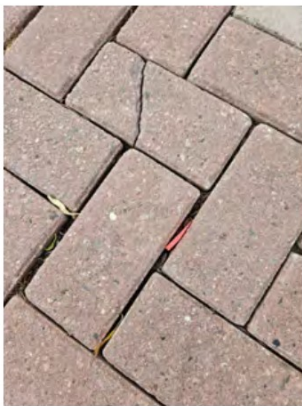
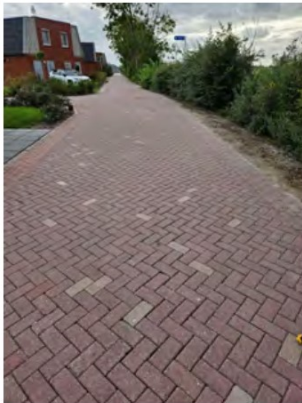
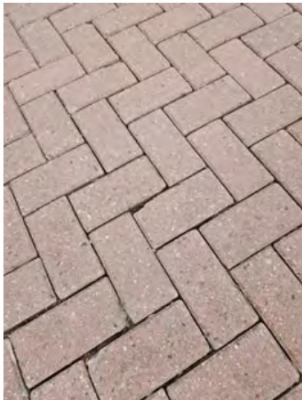
Locatie omschrijving: Bord 47-53 tm 28-44

Schadebeeld: Voegwijdte

Omschrijving: Voegwijdte te groot en voegvulling onvoldoende

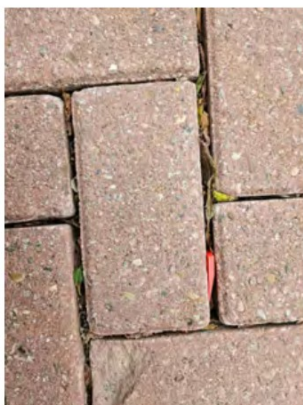
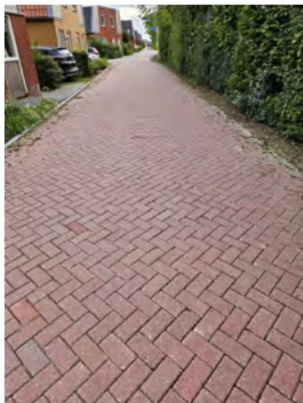
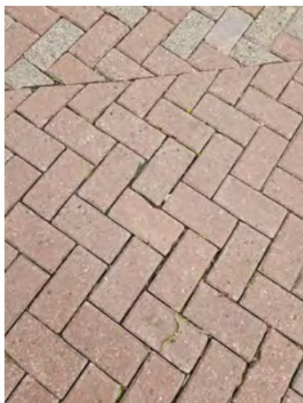
Locatie omschrijving: Bord 28-44 tm vuilnisbakken

Schadebeeld: Voegwijdte

Omschrijving: Voegwijdte te groot en voegvulling onvoldoende

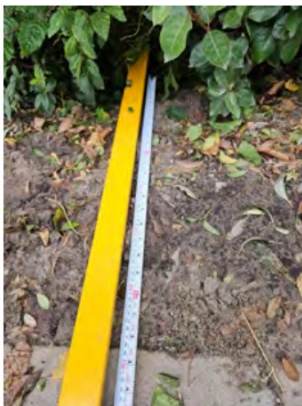
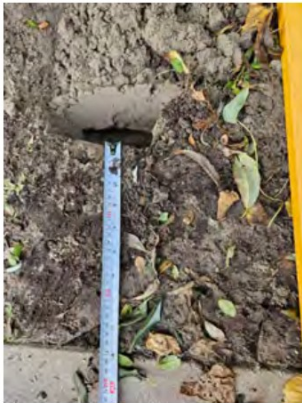
Schadebeeld: Bermen

Omschrijving: Berm breedte ca 69 cm, steunrug ca. 28 cm  
Zand achter steunrug niet verdicht

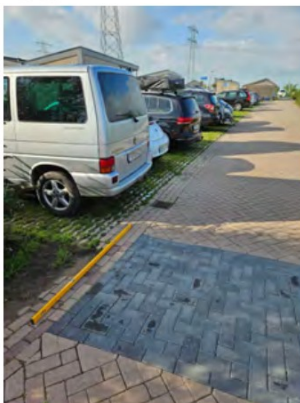
Schadebeeld: Afschot molgoten

Omschrijving: Onjuist afschot molgoot, wat zal kolk niet bereiken

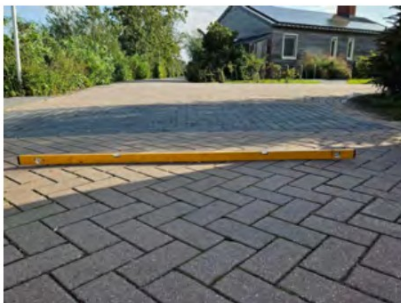
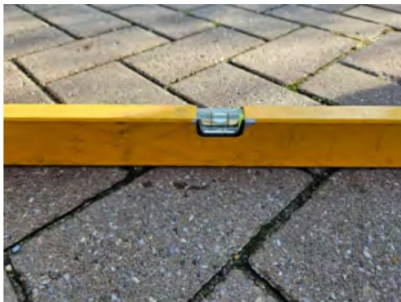
Schadebeeld: Wegprofiel

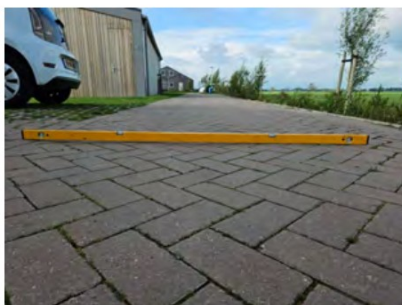
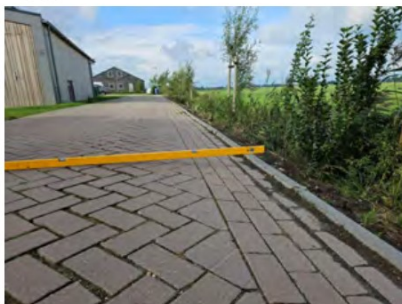
Schadebeeld: Wegprofiel

Omschrijving: Niet conform gewijzigd tonrond profiel

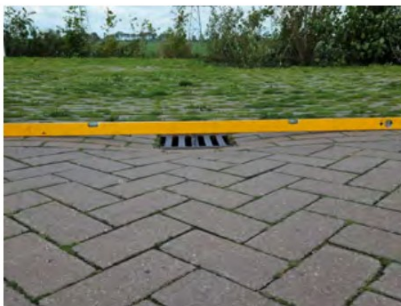
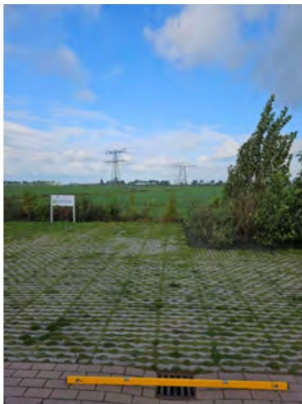
Schadebeeld: Kolken en inspectieputten

Omschrijving: Kolk staat te laag

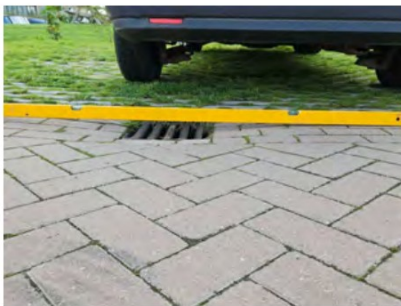
Schadebeeld: Kolken en inspectieputten

Omschrijving: Kolk staat te laag

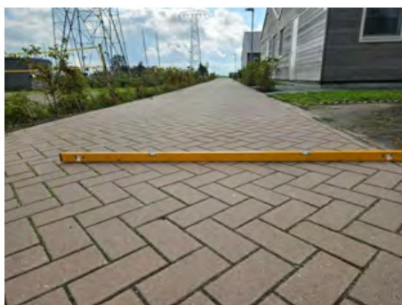
Schadebeeld:                      Wegprofiel

Omschrijving:                      Onjuist profiel weg hoord meer afschot te hebben

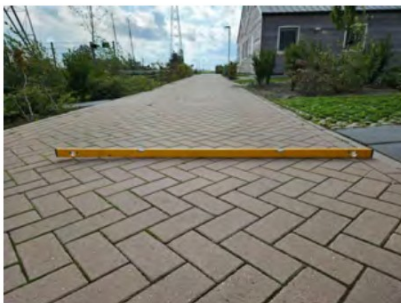
Schadebeeld:                      Wegprofiel

Omschrijving:                      Onjuist profiel, afwatering moet naar buitenberm

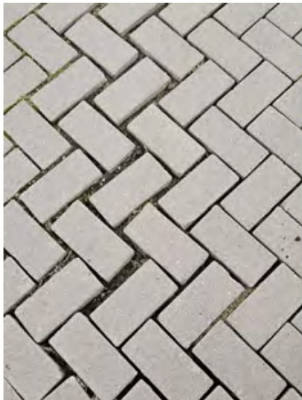
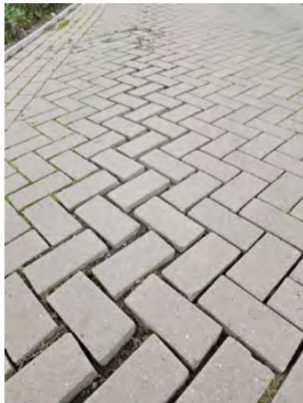
Omschrijving: Voegen nu gevuld en te wijd.

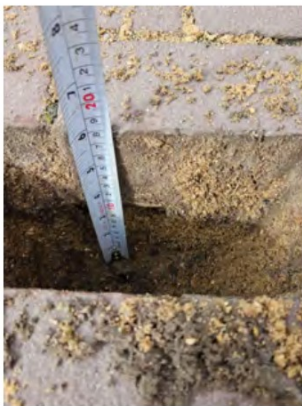
Locatie omschrijving:            Huisnr 18

Schadebeeld:                      Wegconstructie

Omschrijving:                      10 cm straatlaag op fundering
